Guía no vinculante  
de buenas prácticas  
para la aplicación  
de la Directiva 2013/35/UE  
**sobre campos electromagnéticos**

Volumen 2:  
Casos prácticos

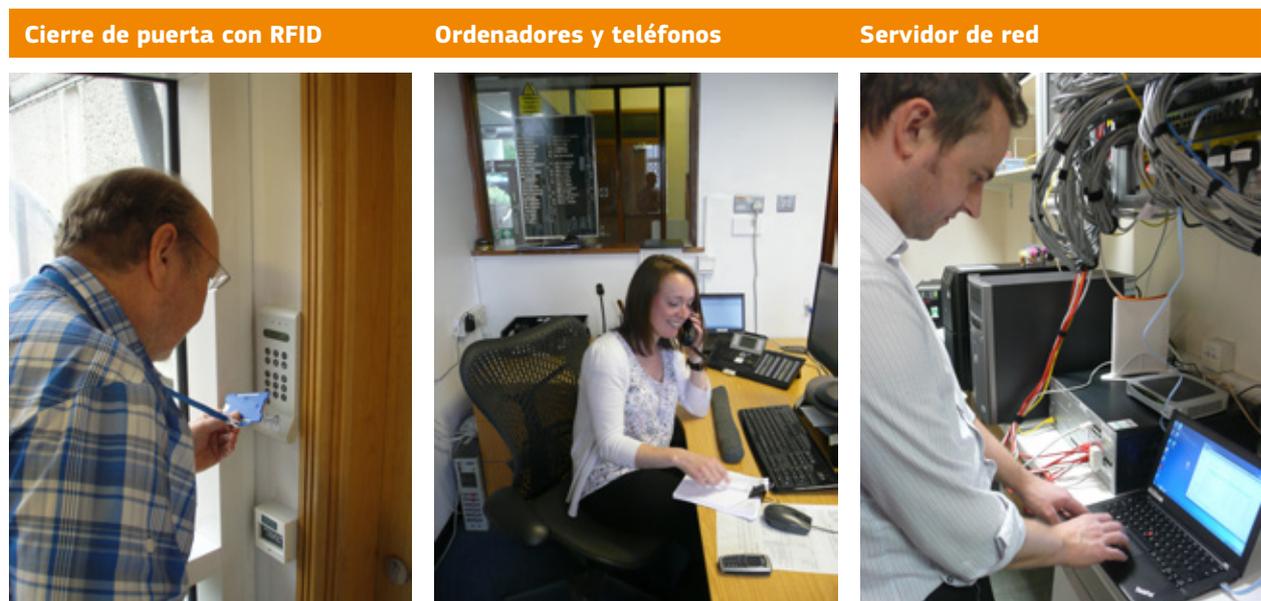
**Figura 1.1. Fuentes de campos electromagnéticos en la oficina**

Los trabajadores de la oficina pasan mucha parte de su tiempo trabajando con ordenadores y haciendo llamadas telefónicas inalámbricas (DECT) y con teléfonos móviles. Las tarjetas de identificación permiten el acceso a las oficinas cuando se colocan próximas a los cierres de puertas con RFID. Algunas de estas fuentes de campos electromagnéticos se presentan en la figura 1.1. Todos los trabajadores pueden hacer uso de la cocina para prepararse bebidas calientes y recalentar la comida en el horno de microondas.

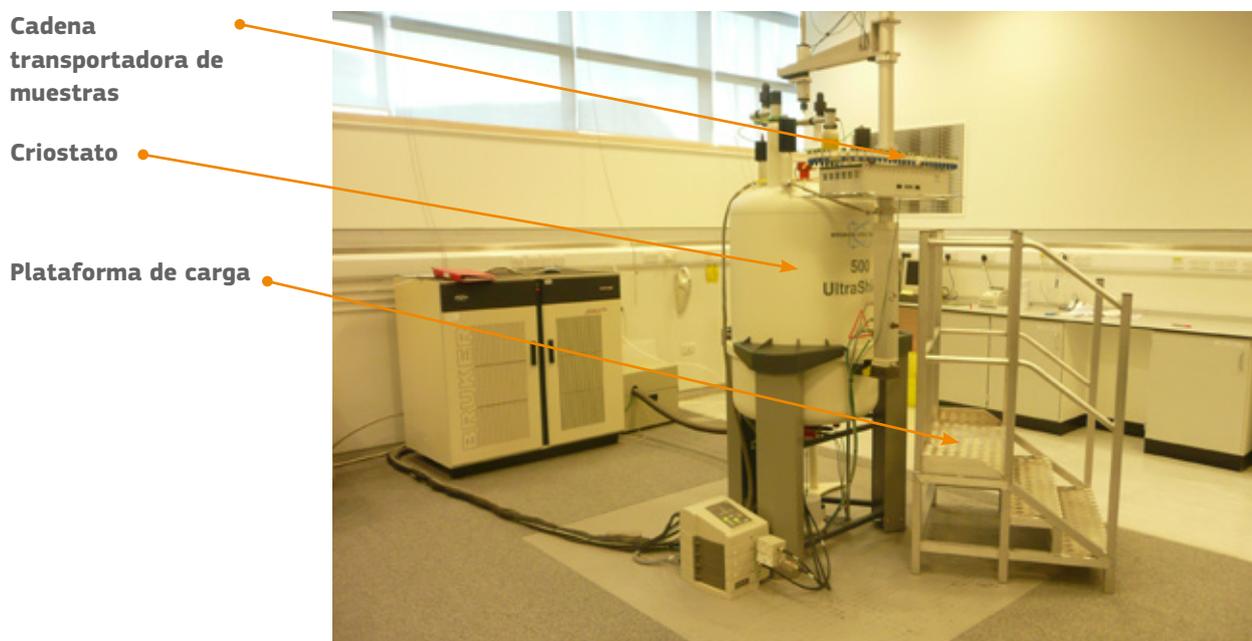
**Figura 2.1. Unidad RMN, completa con cadena transportadora de muestras y plataforma de carga**

Se carga pequeñas muestras del material que se va a analizar, bien simplemente a mano, bien automáticamente por lotes por medio de una cadena transportadora en el cilindro vertical de la unidad RMN (figura 2.1).

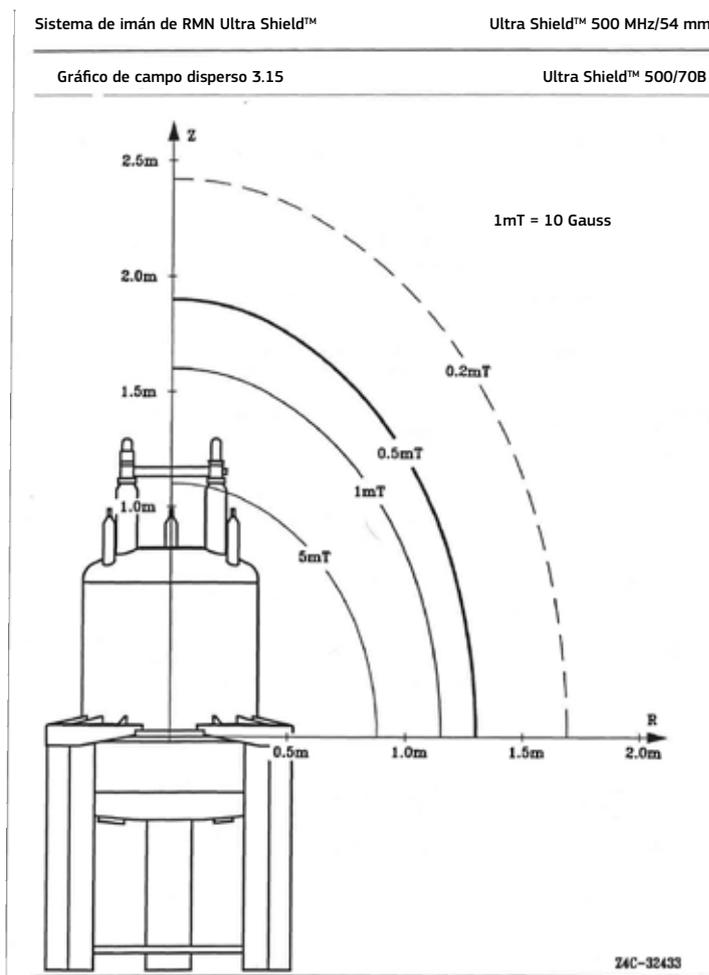
**Figura 2.2. Gráfico del campo magnético estático disperso alrededor de la unidad RMN**

El responsable de seguridad sabía que también sería posible evaluar la intensidad de campo magnético estático alrededor de la unidad con un magnetómetro adecuado, y que sería mucho más fácil conseguir un resultado fiable con un sensor isotrópico (de tres ejes) que con uno de un solo eje. Sin embargo, este método exigiría una inversión de tiempo y dinero, así como la consideración de los peligros asociados a la toma de mediciones, especialmente si los instrumentos tenían revestimiento metálico. Para la evaluación, el responsable de seguridad decidió excluir las mediciones sobre la base de que el fabricante facilitaría una buena información.

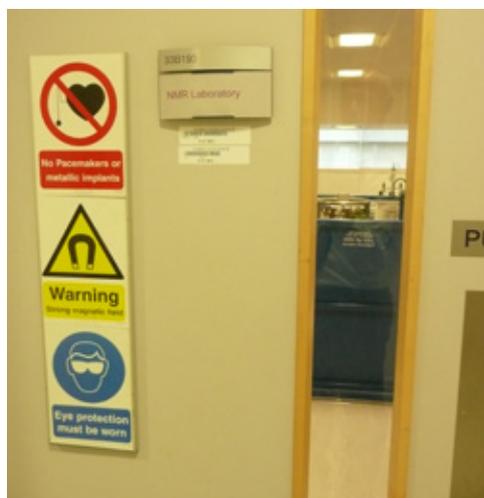
**Figura 2.3. Señales de advertencia y prohibición en la puerta de entrada al laboratorio de RMN**

- localizar las unidades de RMN en un laboratorio exclusivo con control de acceso físico, en forma de acceso mediante el tecleo de una clave;
- colocar señales de advertencia y prohibición de acuerdo con la Directiva 92/58/CEE en la puerta de entrada al laboratorio (figura 2.3) (ello incluye un aviso para personas que lleven puesto un equipo electrónico médico);

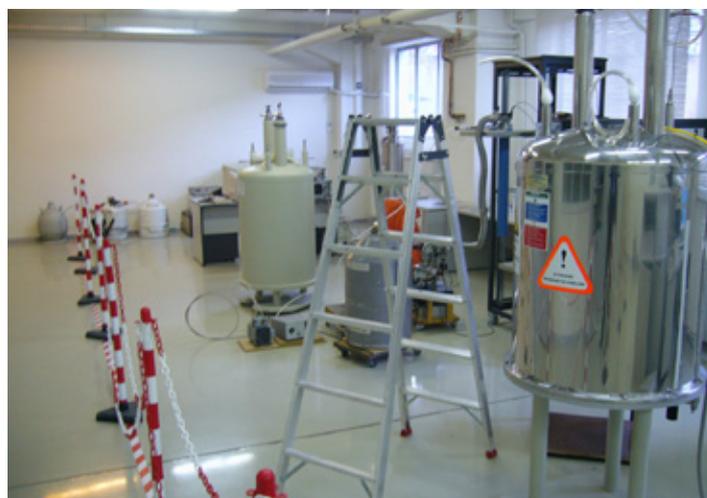
**Figura 2.4. Demarcación del área restringida mediante una barrera de cadena y colocación de señales en el suelo**

- levantar una barrera de cadena y poner señales en el suelo, en la posición de la curva de contorno de 0,5 mT, para control del acceso (figura 2.4);
- aportar información, instrucción y formación a los que trabajen en el laboratorio y asegurarse de que hay una supervisión adecuada;

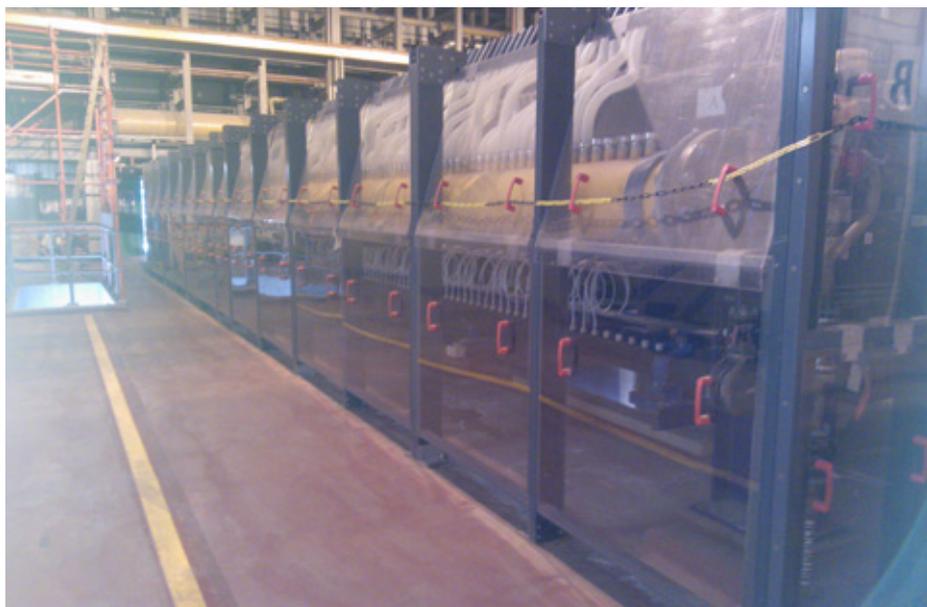
**Figura 3.1. Electrolizadores en la sala de celdas**

**Un solo electrolizador,  
visto en toda su  
longitud**

Incluyendo el protector, cada electrolizador tiene 17,2 m de largo y 4,4 m de ancho, y se compone de 138 celdas divididas en dos «paquetes» de 69 celdas cada uno, conectadas en serie. Los electrolizadores están separados por una distancia de aproximadamente 1,1 m. La disposición de los electrolizadores se muestra en la figura 3.1.

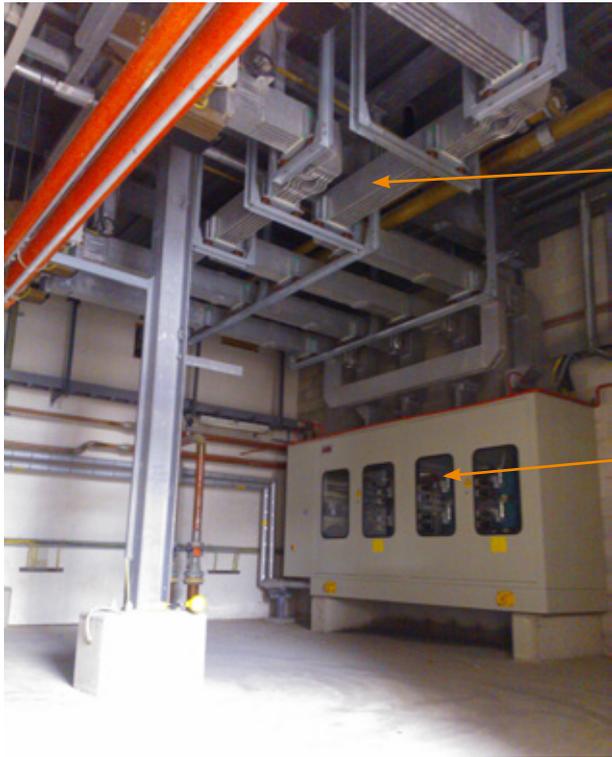
Figura 3.2. Un módulo de cubículos de rectificadores

Barras ómnibus aéreas

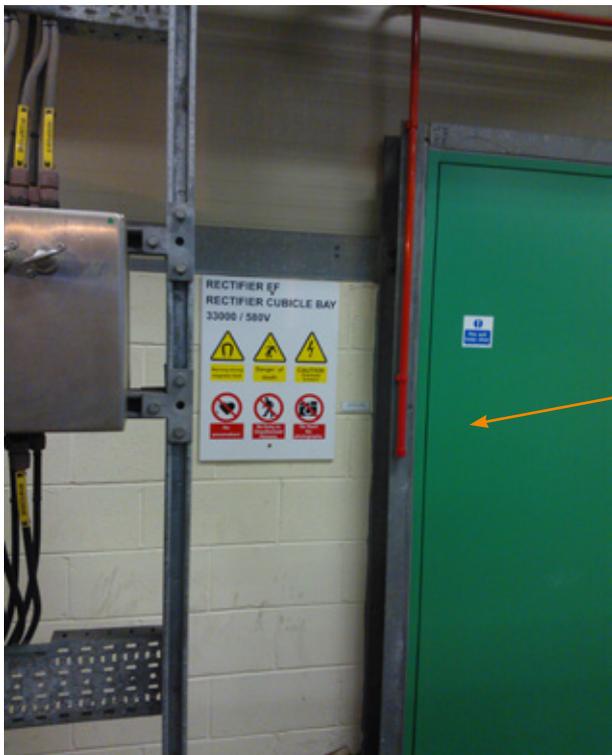
Figura 3.3. Restricción de acceso al módulo de cubículos de rectificadores

Puerta bloqueada del cubículo de rectificadores

Cada módulo de cubículos de rectificadores (figura 3.2) contiene un rectificador de tiristores, que proporciona alimentación de CC a dos electrolizadores. Las barras ómnibus que suministran alimentación a los electrolizadores pasan por vía aérea a una altura de unos 4,2 m por encima del nivel del suelo. Los módulos están vallados para impedir el acceso desde el exterior del edificio y la puerta de cada uno de ellos está cerrada con una señal de advertencia colocada a su lado (figura 3.3). Cuando los electrolizadores están funcionando, no está normalmente permitido el acceso a los módulos.

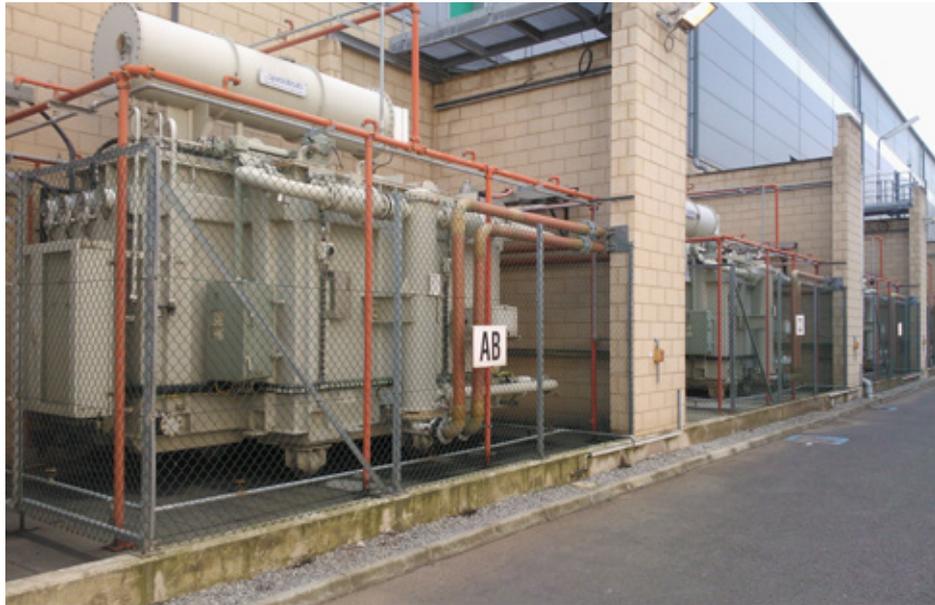
**Figura 3.4. Los módulos de transformadores**

Los transformadores que alimentan la sala de celdas están situados fuera de los módulos de cubículos de rectificadores, al otro lado de la pared de los rectificadores. Los módulos de transformadores están también vallados para impedir el acceso (figura 3.4).

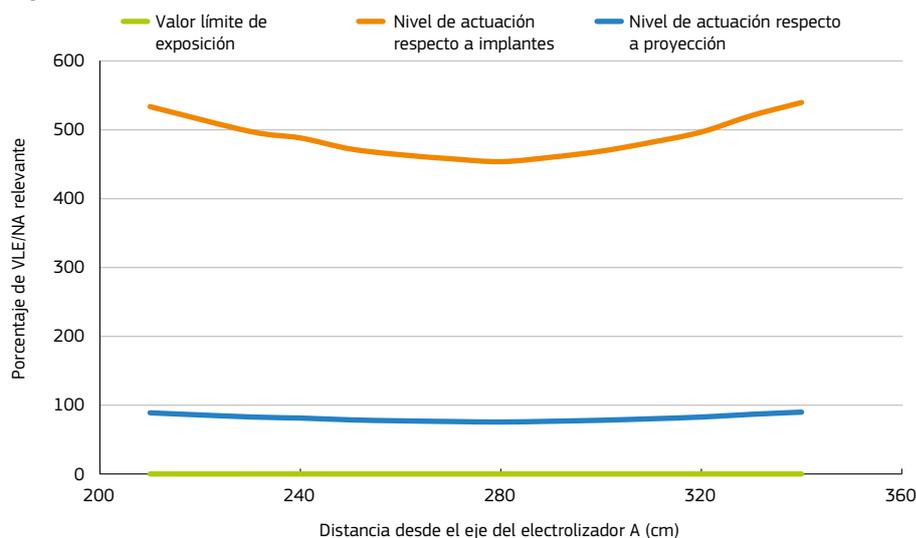
**Figura 3.7. Variación de la densidad de flujo magnético estático a través de la separación entre dos electrolizadores**

*N. B.:* Las mediciones se efectuaron a una altura de 120 cm sobre el nivel del suelo.  
 Valor límite de exposición (condiciones de trabajo normales): 2 T  
 Nivel de actuación respecto a implantes: 0,5 mT  
 Nivel de actuación respecto a proyección: 3 mT  
 Se estimó que la incertidumbre en las mediciones era de  $\pm 5\%$ , y de acuerdo con el método del «riesgo compartido» (véase el apéndice D5 del volumen 1 de la guía) se tomaron los resultados como porcentajes directos de los VLE/NA.

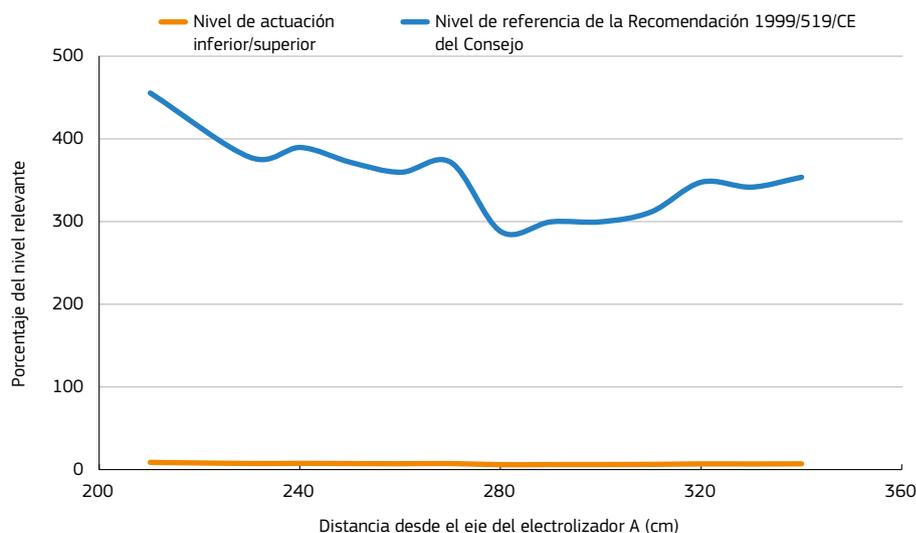
**Figura 3.8. Variación de la densidad de flujo magnético variable con el tiempo de 300 Hz a través de la separación entre dos electrolizadores**

*N. B.:* Las mediciones se efectuaron a una altura de 120 cm sobre el nivel del suelo.  
 Niveles de actuación superior e inferior para campo magnético de 300 Hz: 1 000  $\mu$ T  
 Nivel de referencia de la Recomendación 1999/519/CE del Consejo para un campo magnético de 300 Hz: 16,7  $\mu$ T  
 Se estimó que la incertidumbre en las mediciones era de  $\pm 10\%$ , y de acuerdo con el método del «riesgo compartido» (véase el apéndice D5 del volumen 1 de la guía) se tomaron los resultados como porcentajes directos de los NA/NR.

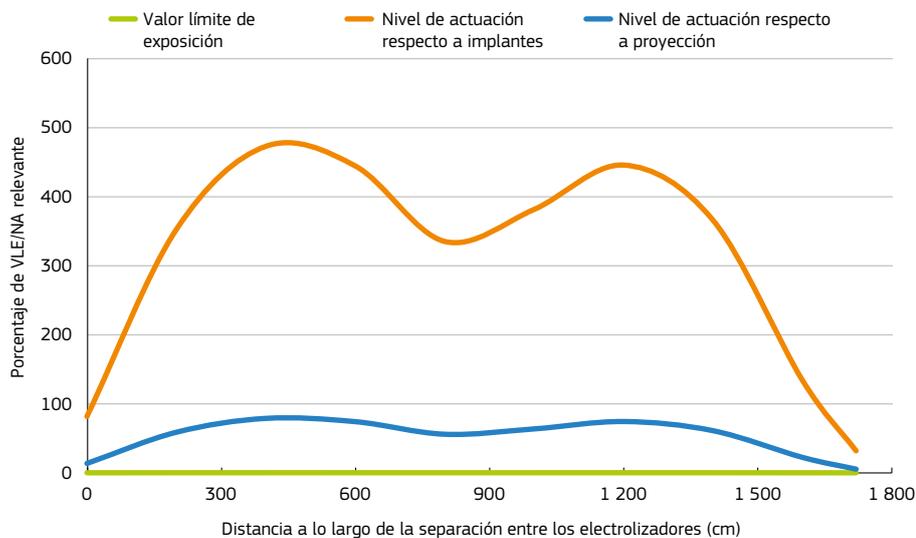
**Figura 3.9. Variación de la densidad de flujo magnético estático a lo largo de la separación entre dos electrolizadores**

*N.B.:* Las mediciones se efectuaron a una altura de 120 cm sobre el nivel del suelo.

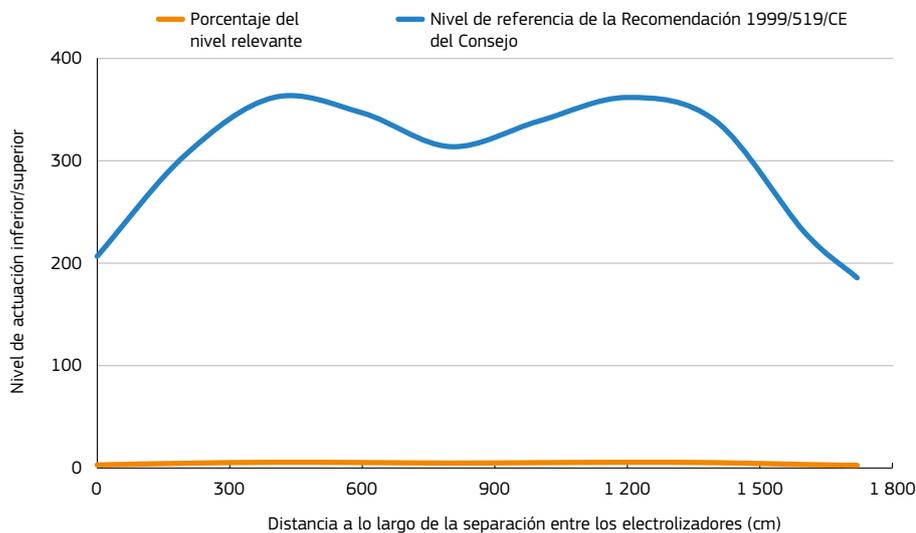
**Figura 3.10. Variación de la densidad de flujo magnético variable con el tiempo de 300 Hz a lo largo de la longitud de la separación entre dos electrolizadores**

*N.B.:* Las mediciones se efectuaron a una altura de 120 cm sobre el nivel del suelo.

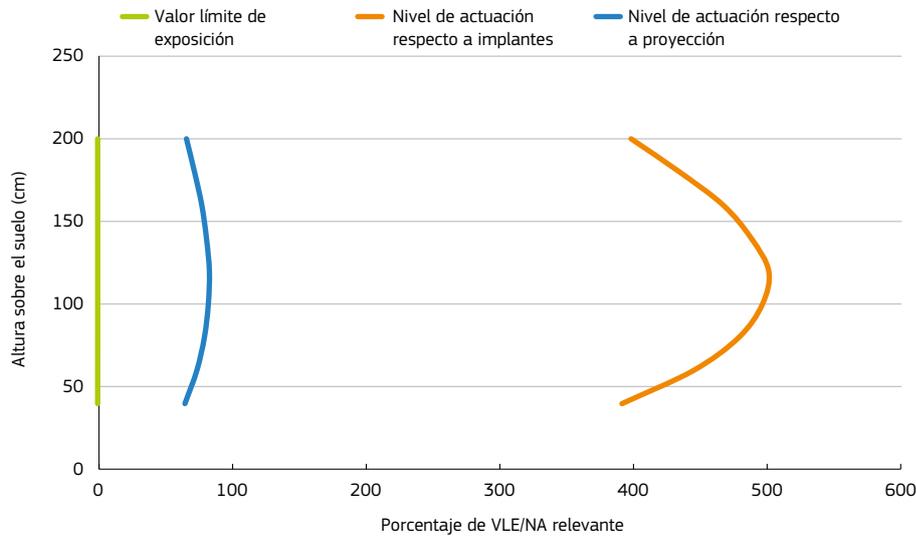
**Figura 3.11. Variación de la densidad de flujo magnético estático con la altura junto a uno de los electrolizadores**

*N.B.:* Las mediciones se realizaron a una distancia de 230 cm desde el eje de uno de los electrolizadores.

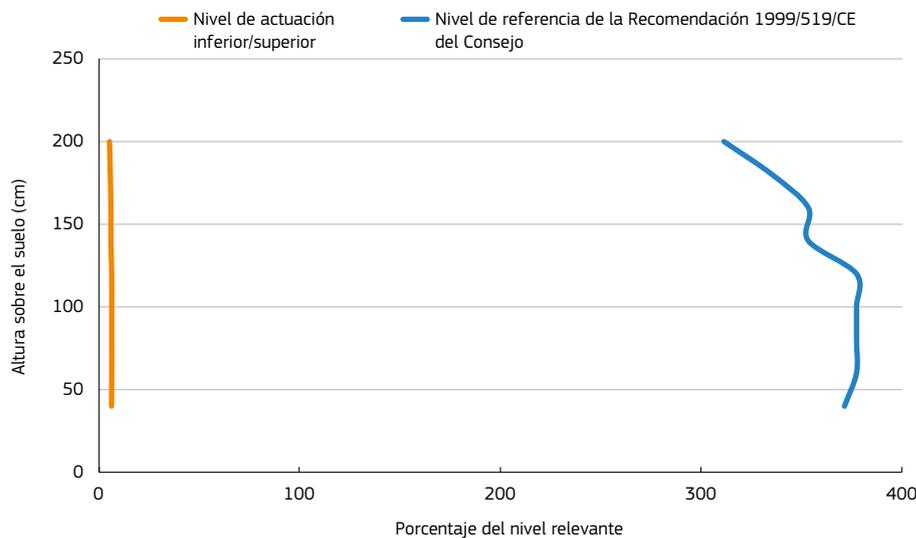
**Figura 3.12. Variación de la densidad de flujo magnético variable con el tiempo de 300 Hz con la altura junto a uno de los electrolizadores**

*N.B.:* Las mediciones se realizaron a una distancia de 230 cm desde el eje de uno de los electrolizadores.

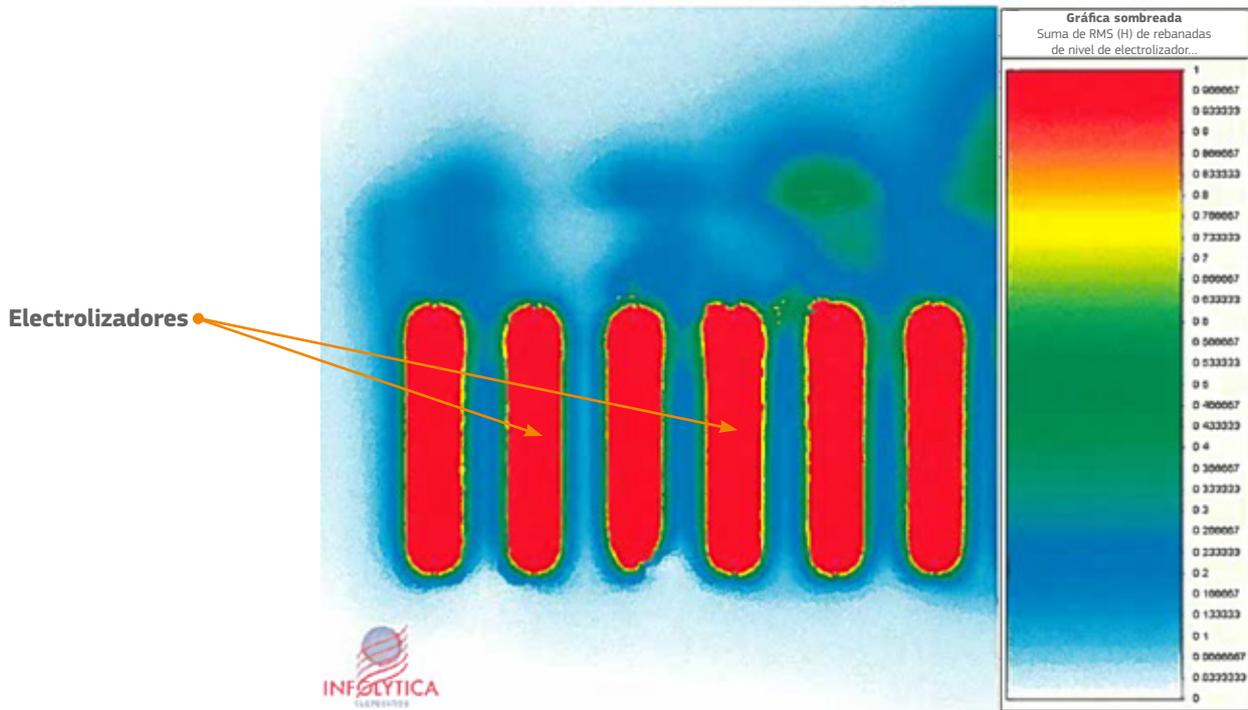
**Figura 3.13. Ejemplo de diagrama de evaluación del modelo teórico para la sala de celdas de electrolizadores (vista en planta)**

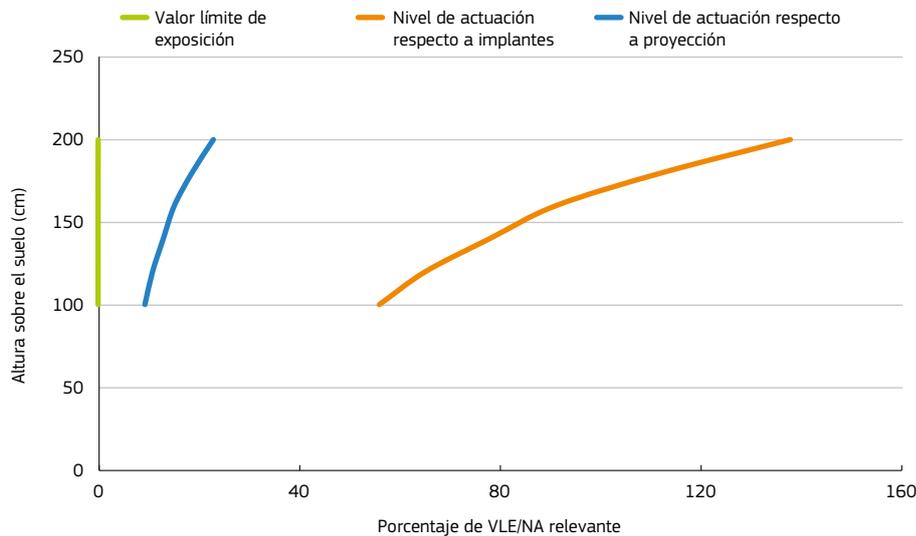
**Figura 3.14. Variación de la densidad de flujo magnético estático con la altura bajo el aislante de CC de la barra ómnibus**

N.B.: El aislante de CC de la barra ómnibus estaba aproximadamente a 420 cm sobre el nivel del suelo.

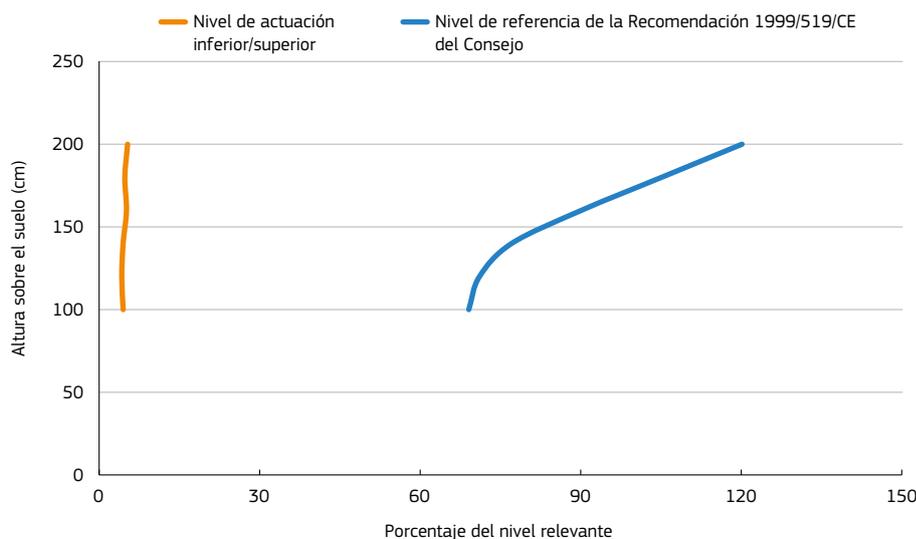
**Figura 3.15. Variación de la densidad de flujo magnético variable con el tiempo de 300 Hz con la altura bajo el aislante de CC de la barra ómnibus**

N.B.: El aislante de CC de la barra ómnibus estaba aproximadamente a 420 cm sobre el nivel del suelo.

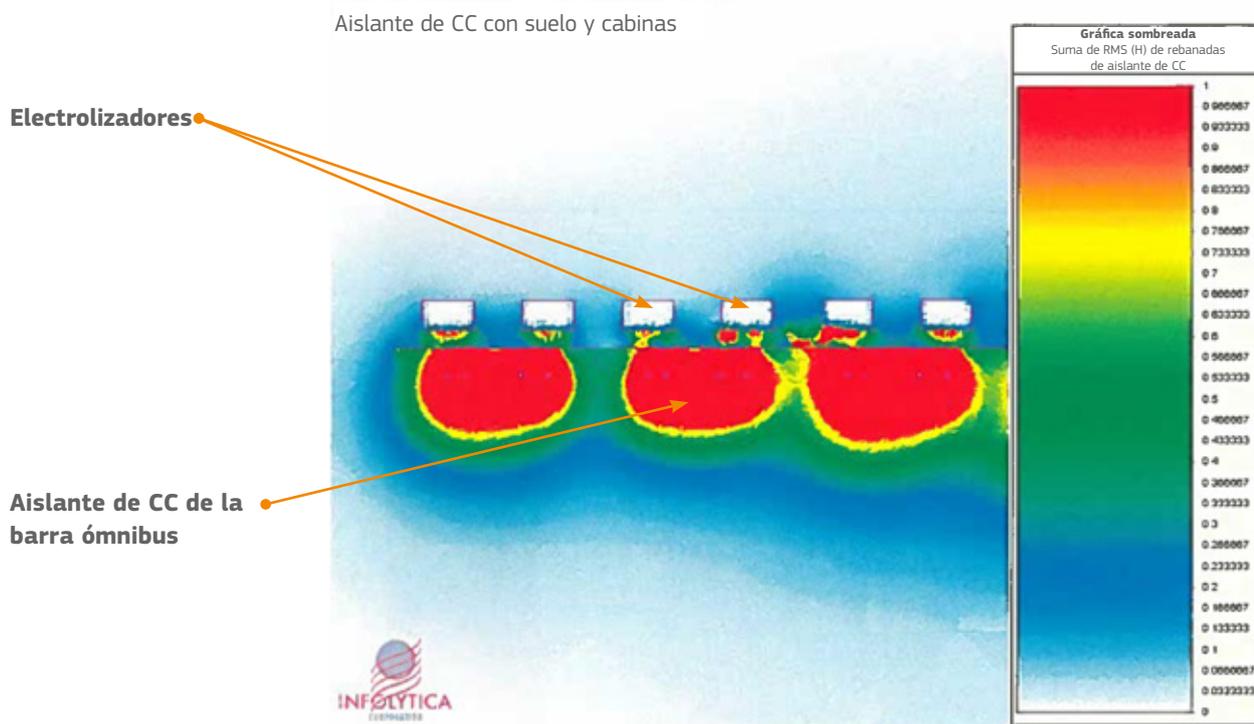
**Figura 3.16. Ejemplo de diagrama de evaluación del modelo teórico para las zonas alrededor del aislante de CC de la barra ómnibus (sección transversal)**

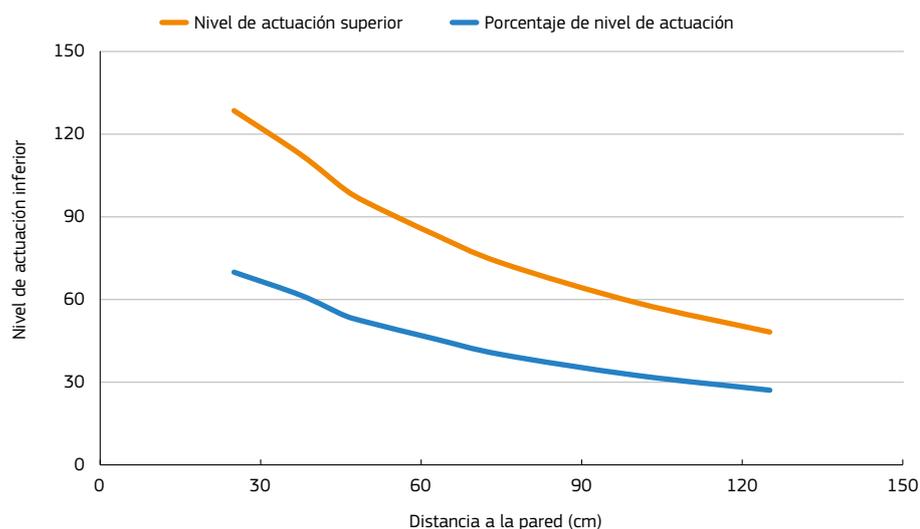
**Figura 3.17. Variación de la densidad de flujo magnético variable con el tiempo de 50 Hz con la distancia a la pared entre el rectificador de tiristores y el transformador**

N.B.: Las mediciones se efectuaron a una altura de 120 cm sobre el nivel del suelo.

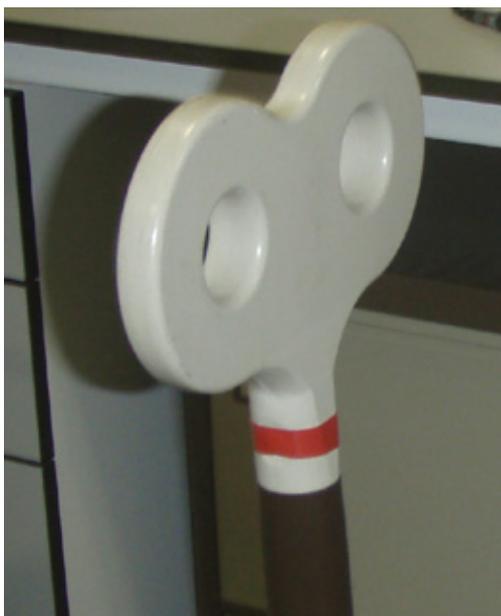
**Figura 4.2. Bobina de EMT «en forma de ocho»**

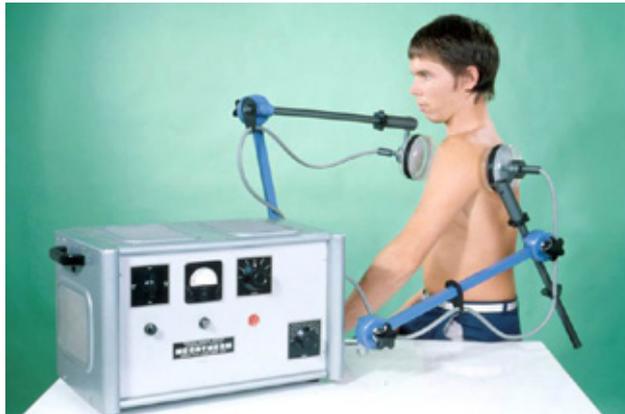
**Figura 4.3. Diatermia de onda corta capacitiva**

Los aparatos de diatermia de onda corta emiten radiación de radiofrecuencia (RF), típicamente a 27,1 MHz. Los utilizan los fisioterapeutas para tratamientos terapéuticos de los músculos y las articulaciones. Hay dos modos de operación: capacitiva, en el que se coloca al paciente en el campo de RF entre dos electrodos de placa (figura 4.3), e inductiva, en el que se aplica el campo electromagnético mediante una bobina.

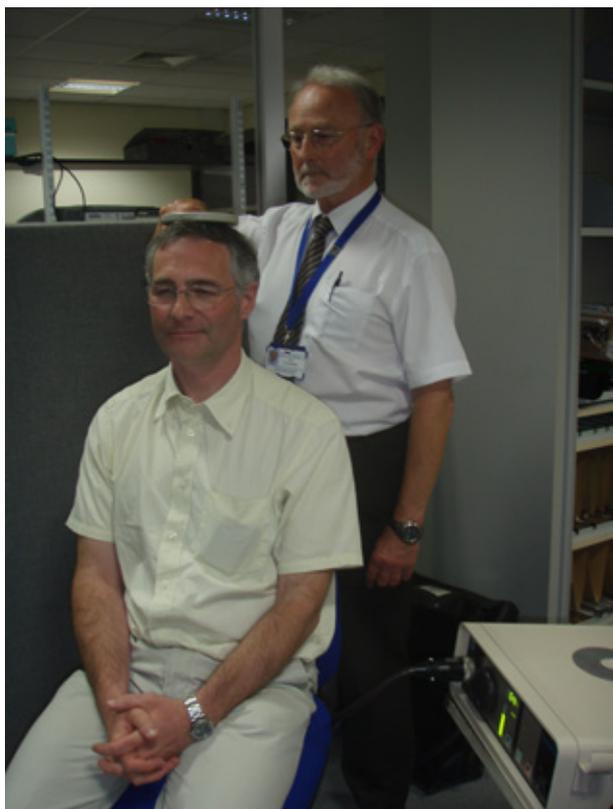
**Figura 4.4. Bobina circular de EMT en uso**

Se coloca la bobina cerca de la cabeza del paciente y se genera un impulso electromagnético, o una serie de impulsos, para inducir corrientes en el cerebro del paciente. Es posible que la sonda esté fijada en posición o que la mantenga el clínico (figura 4.4).

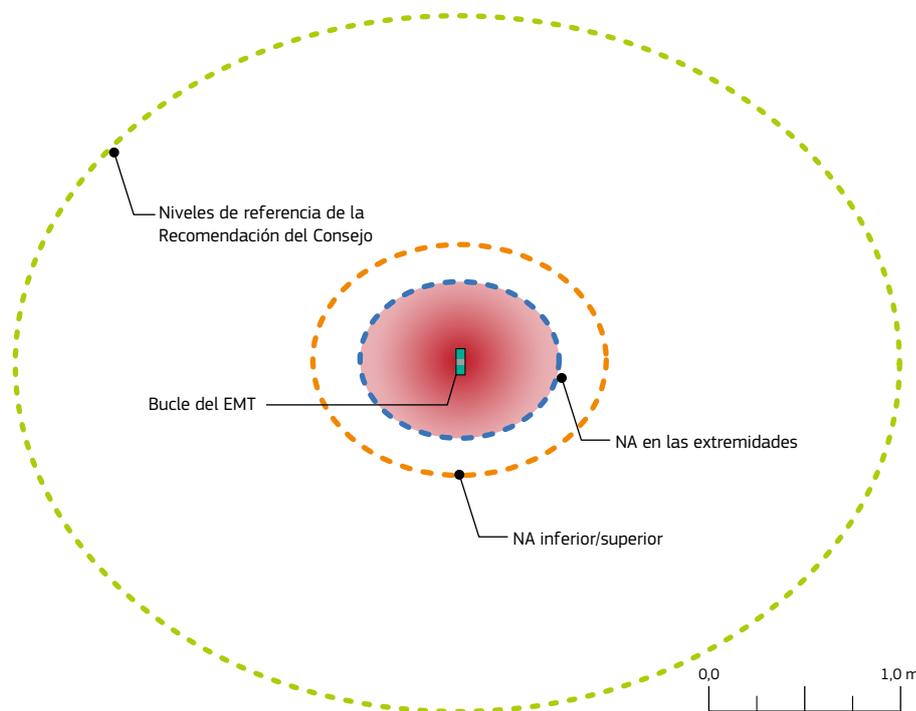
**Figura 4.9. Vista en planta que muestra el contorno en cuyo interior podrían superarse el nivel de actuación relativo a las extremidades (azul), los niveles de actuación inferior/superior (rojo) y los niveles de referencia dados en la Recomendación 1999/519/CE del Consejo (verde) en torno al aparato de EMT**

*N.B.*: Se estimó que la incertidumbre en las mediciones era de  $\pm 10\%$ , y de acuerdo con el método del «riesgo compartido» (véase el apéndice D5 del volumen 1 de la guía) se compararon los resultados directamente con los NA/NR cuando se evaluaron las distancias anteriores.

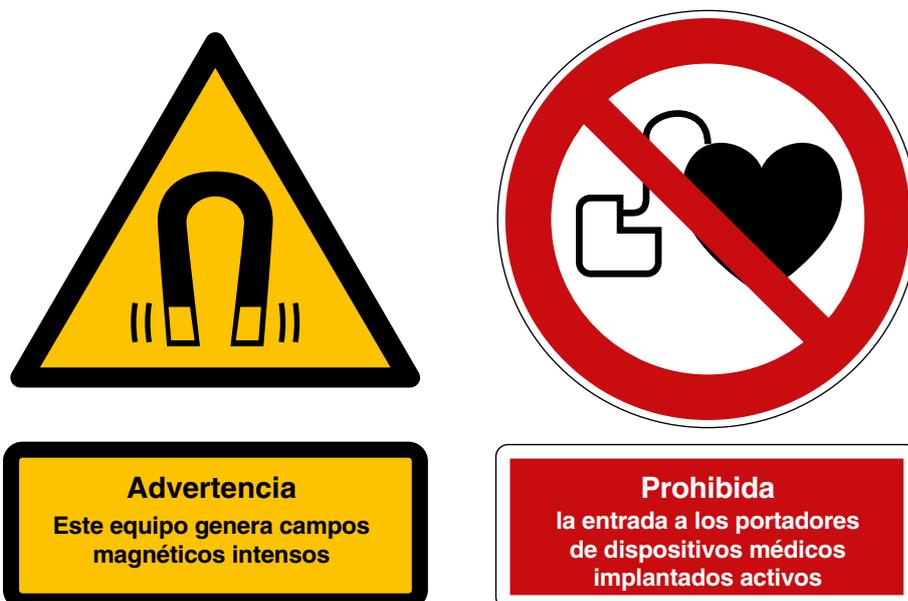
**Figura 4.12. Ejemplos de señales de advertencia de campos magnéticos intensos y una ilustración del símbolo de prohibición para portadores de DMIA**

- prohibición a las trabajadoras embarazadas y a los trabajadores con DMIA de utilizar el equipo o de permanecer en la sala durante el tratamiento;
- no aplicación del tratamiento a pacientes portadores de DMIA;
- colocación de señales de advertencia de la presencia de campos magnéticos intensos, así como de prohibición para personas portadoras de DMIA (figura 4.12);
- si fuera posible, montaje de la sonda en un dispositivo manipulador de precisión para que el profesional pueda estar más separado de la sonda durante el tratamiento;
- en caso necesario, el grupo de física médica considerará la designación de un dispositivo manipulador a distancia que permita al profesional estar alejado de la sonda durante el tratamiento.

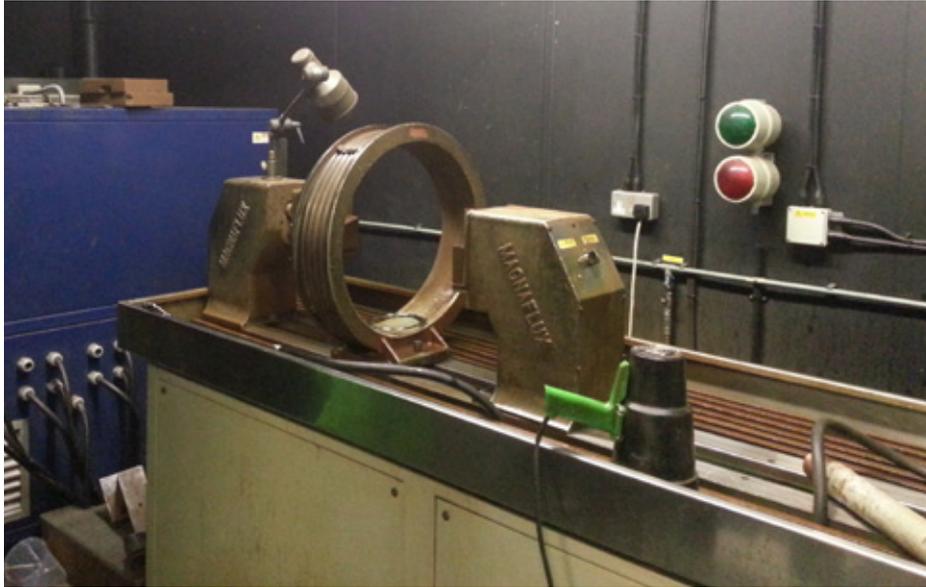
La inspección por partículas magnéticas (MPI) (figura 5.1) se utiliza en los ensayos no destructivos de componentes metálicos. Durante la MPI se aplica una corriente a una pieza de prueba ferromagnética para magnetizarla; los defectos en su superficie perturbarán el campo magnético que produce la corriente. El examen de tinte ferromagnético aplicado a la superficie de la pieza, bajo una fuente de luz adecuada, permite observar los defectos. El operario que lleva a cabo la inspección de la pieza suele trabajar muy cerca del equipo.

**Figura 5.1. Unidad de inspección por partículas magnéticas**

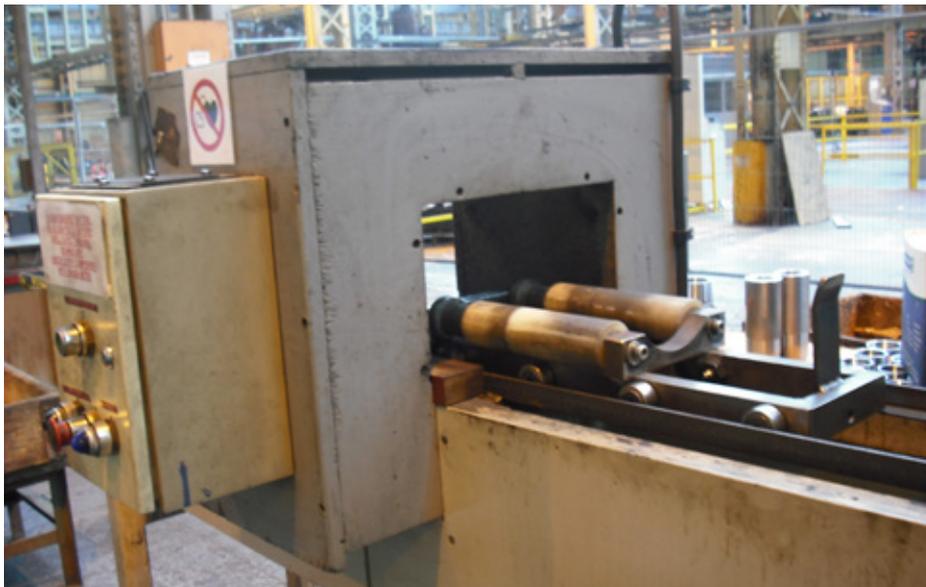
**Figura 5.2. Desmagnetizador con carrito deslizante**

La empresa utiliza un desmagnetizador (figura 5.2), que se emplea para desmagnetizar los componentes metálicos después de un proceso de MPI. Los componentes se cargan a mano en un sistema de carrito y carriles que pasa a través del túnel de la bobina desmagnetizadora. El operario empuja a mano el componente sobre el carrito a través del desmagnetizador. Después, se descarga el componente del carrito por el otro lado del desmagnetizador.

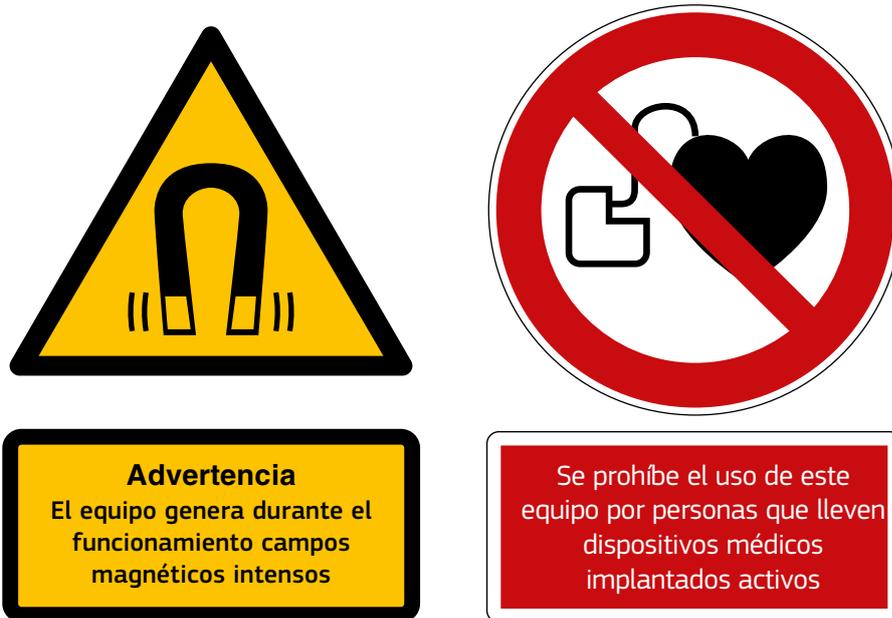
Figura 5.7. Ejemplo de señales de advertencia y prohibición

- Colocar señales de advertencia y prohibición en los equipos y en el acceso a zonas en las que se pueden superar los niveles de referencia dados en la Recomendación 1999/519/CE del Consejo, según corresponda. Se muestran ejemplos de señales de advertencia (figura 5.7).

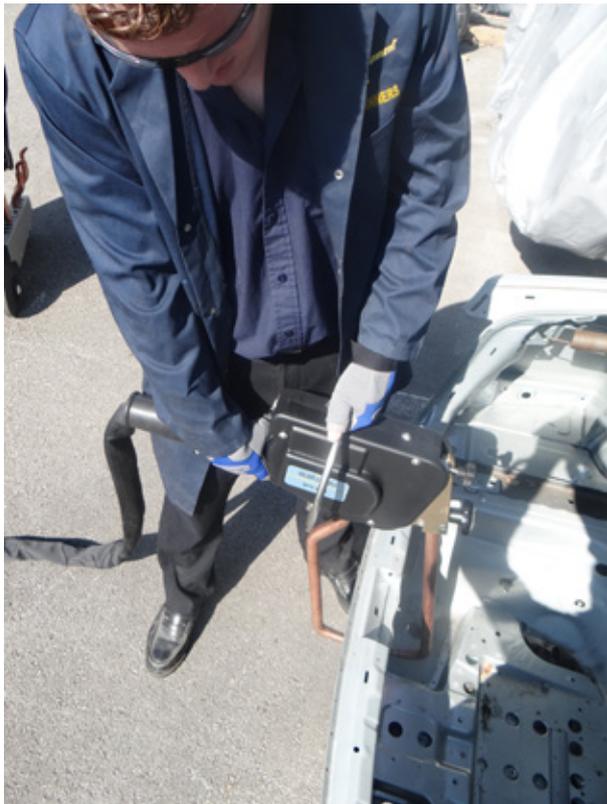
**Figura 6.1. Equipo manual de soldadura por puntos utilizado para montar un nuevo panel**

Los equipos manuales de soldadura por puntos (figura 6.1) y los calentadores de inducción (figura 6.3) pueden representar un peligro debido a los campos magnéticos intensos variables con el tiempo producidos por las grandes corrientes eléctricas que se emplean para soldar o calentar el metal. Este caso práctico considera dos equipos de soldadura y tres sistemas de calentamiento por inducción usados normalmente en los talleres de reparación de carrocería.

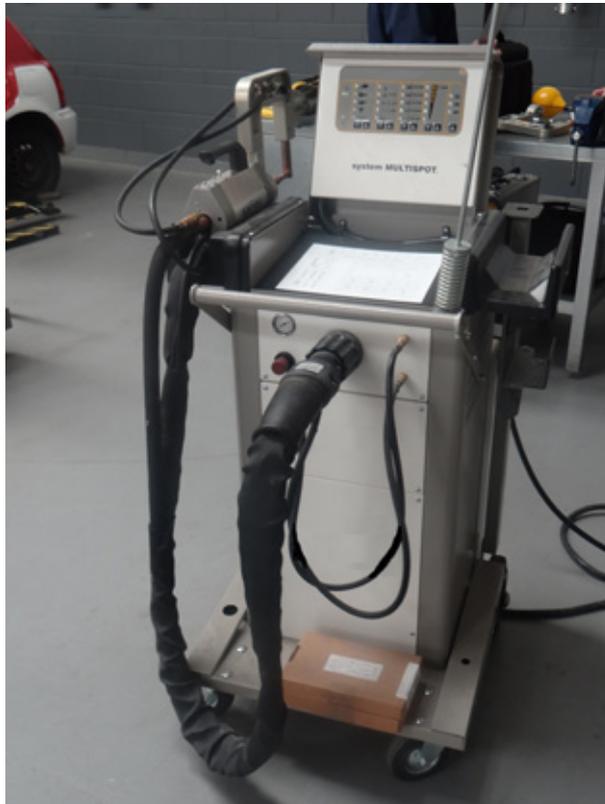
**Figura 6.2. Soldador manual por puntos típico de un taller de reparación de carrocerías. El sistema es móvil con la unidad de control sobre ruedas. Los cables eléctricos y de refrigerante salen de la parte frontal de la unidad y entran en la posterior de la pistola de soldar, que se deja en su soporte a la izquierda del panel de control**

Los vehículos más modernos se fabrican soldando paneles para crear una carcasa a la que se sujetan después los componentes principales. Lo más frecuente es que las soldaduras se hagan por puntos. Los equipos manuales de soldadura por puntos se componen de una pistola de soldar conectada a una unidad de control que aloja sistemas eléctricos y de refrigeración. La pistola utiliza dos electrodos conformados de aleación de cobre para crear el punto de soldadura. El tamaño de los electrodos puede variar dependiendo del lugar donde se forma el punto en la carrocería que se va a soldar. En la figura 6.2 se presenta el ejemplo de un soldador de un taller de reparación de carrocerías.

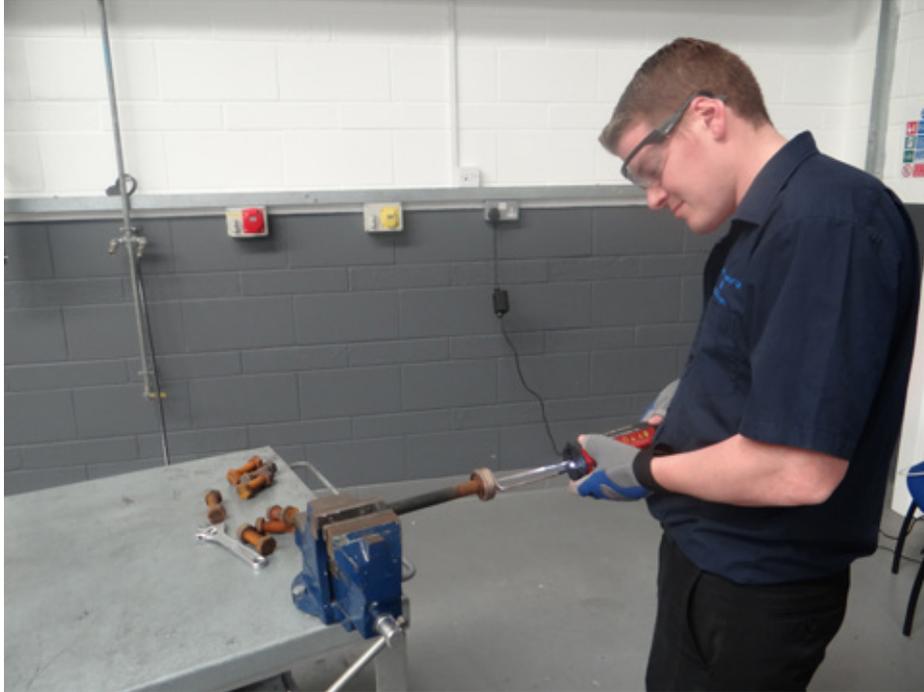
**Figura 6.3. Un calentador manual de inducción de 1 kW usado para calentar un perno agarrotado**

Durante la misión o reparación de los vehículos, suele suceder que, a causa de la corrosión, los trabajadores tengan que calentar componentes metálicos para poder desmontarlos. Los calentadores de inducción se componen de una bobina electromagnética a la que se comunica una corriente alterna de baja frecuencia. El campo magnético producido alrededor de la bobina induce corrientes eléctricas, llamadas «de Foucault», en el objeto deseado, y la resistencia a dichas corrientes hace que el objeto se caliente. Un ejemplo de uno de esos calentadores se muestra en la figura 6.3.

El calentador de 1 kW se componía de una sola unidad manual que reunía el transformador y el elemento calentador en un solo equipo y que no disponía de refrigeración activa (figura 6.3). Los calentadores de 4 y 10 kW se componían de una unidad separada de alimentación eléctrica y un elemento manual de calentamiento, y disponían de sistemas activos de refrigeración (figura 6.6).

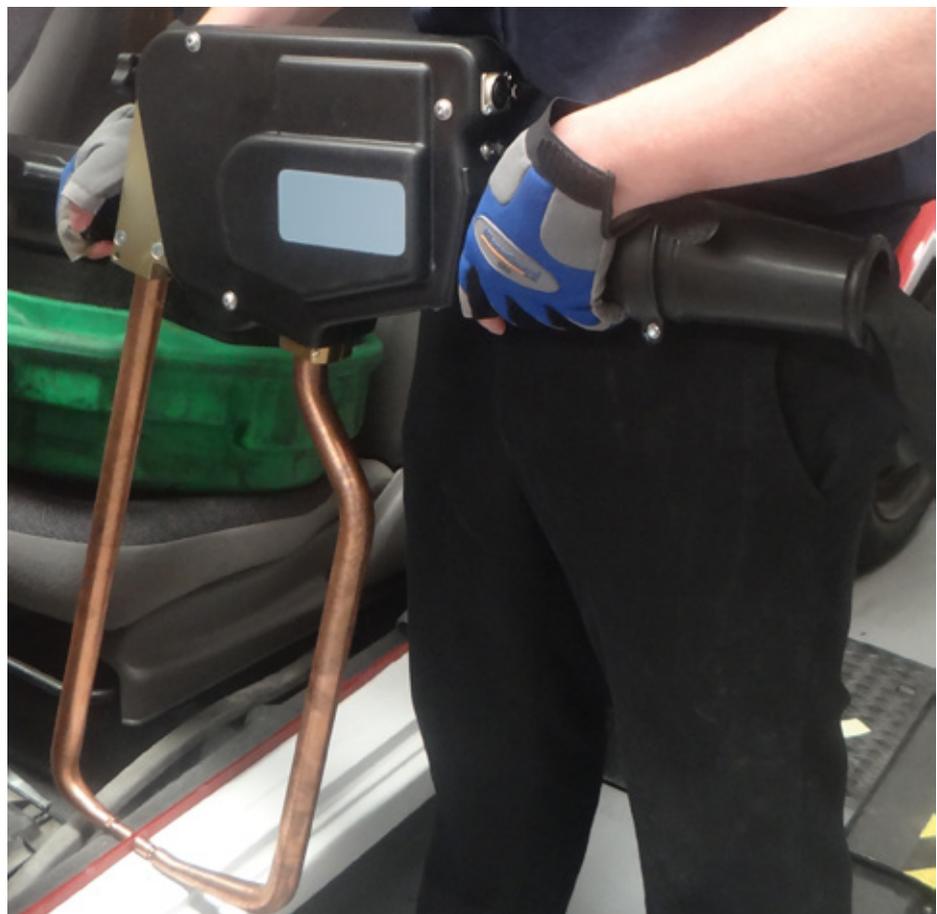
**Figura 6.5. Pistola de soldar «tipo X» de un taller de reparación, con los electrodos de 550 mm instalados. Los dos electrodos se fuerzan uno contra otro en una acción de pinza gracias a la acción de un émbolo del cuerpo principal de la pistola (entre las manos del operario), que también incluye el transformador que alimenta la corriente de soldadura**

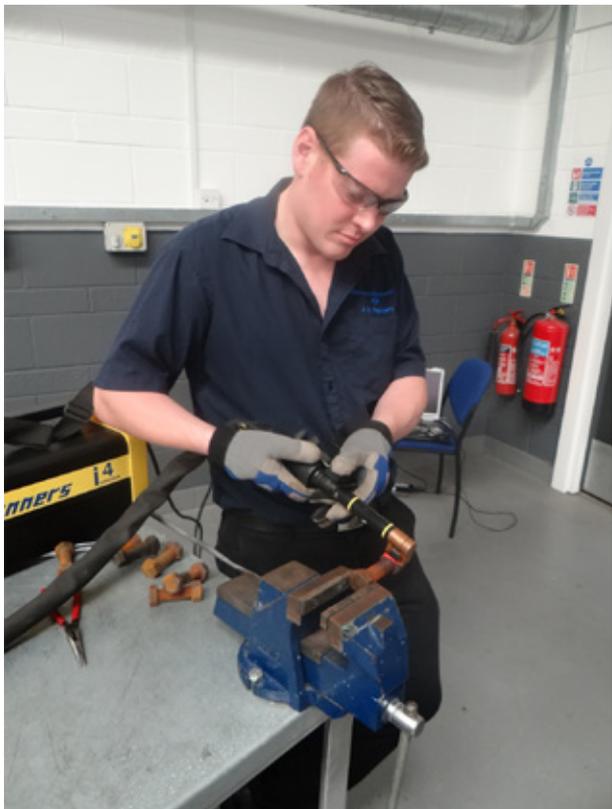
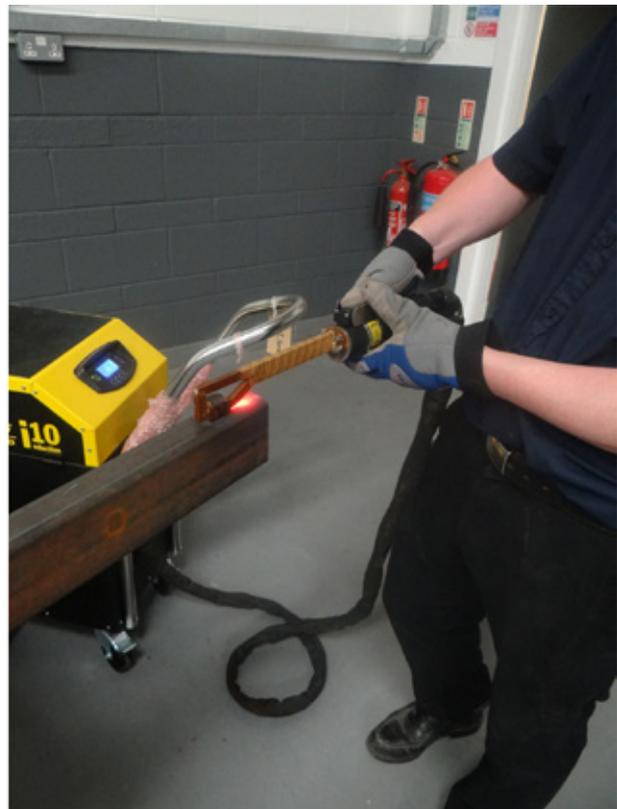
**Figura 6.6. Calentadores de inducción de 4 kW (izquierda) y 10 kW (derecha), que se utilizan para calentar componentes metálicos en un taller de reparación. En estos casos, el transformador está alojado en una unidad eléctrica separada (a la izquierda de las figuras), y los cables eléctricos y de suministro de refrigerante conectan la unidad eléctrica con el elemento calentador (que sostiene el operario en cada caso). Este equipo contrasta con el calentador de inducción de 1 kW, mucho más sencillo, que se muestra en la figura 6.3**
