Guía no vinculante  
de buenas prácticas  
para la aplicación  
de la Directiva 2013/35/UE  
**sobre campos electromagnéticos**

Volumen 2:  
Casos prácticos

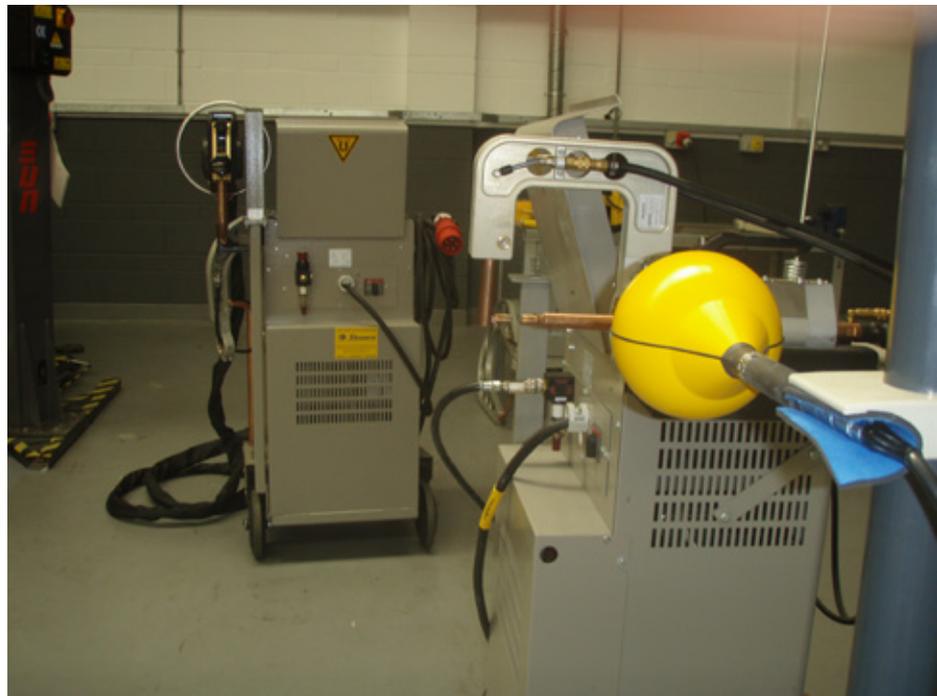
**Figura 6.7. Mediciones alrededor del equipo soldador por puntos de un taller de reparación montado con una pistola «tipo C» y el brazo de 160 mm instalado. El soldador «tipo X» está al fondo**

El contratista llevó a cabo mediciones de la densidad de flujo magnético variable con el tiempo alrededor de los equipos de soldar y los calentadores descritos anteriormente empleando sensores isotrópicos (triaxiales) (figura 6.7). El instrumento poseía un filtro electrónico incorporado que daba un resultado, en términos porcentuales, obtenido empleando el método de ponderación de picos a lo largo del tiempo y que, por lo tanto, permitía una comparación directa con los niveles de actuación (NA) de la Directiva CEM. El instrumento incorporaba también un analizador de espectro que permitía analizar el contenido de armónicos de la forma de onda.

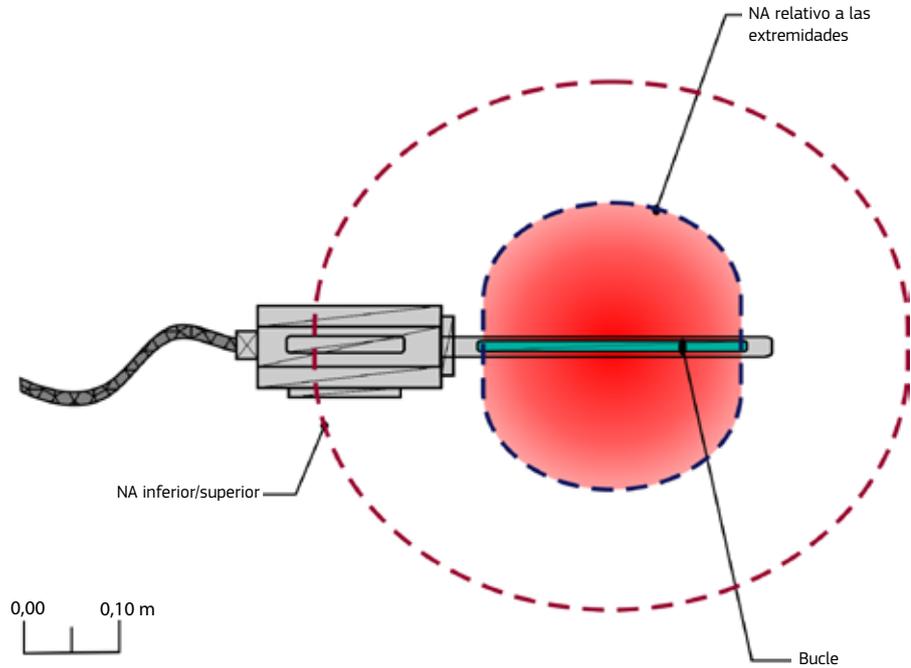
**Figura 6.9.** Vista en planta que muestra los contornos dentro de los cuales podrían superarse el nivel de actuación relativo a las extremidades (azul) y los niveles inferior/superior (rojo) en torno a la pistola de «tipo C» del taller de reparación cuando se equipa con un brazo de 550 mm

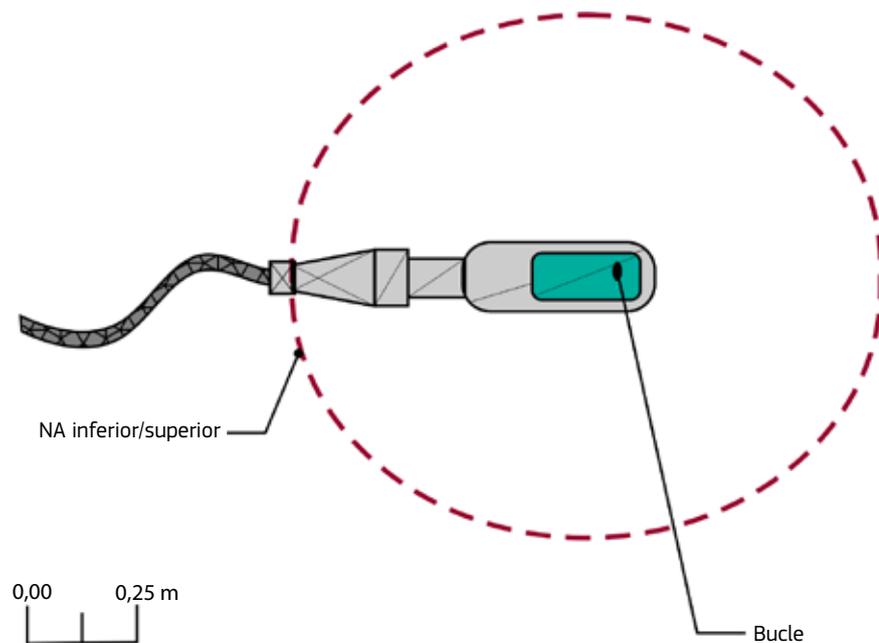
**Figura 6.10.** Vista en planta que muestra los contornos dentro de los cuales podrían superarse los niveles de actuación inferior/superior (rojo) en torno a la pistola de «tipo X» del taller de reparación cuando se equipa con electrodos de 160 mm

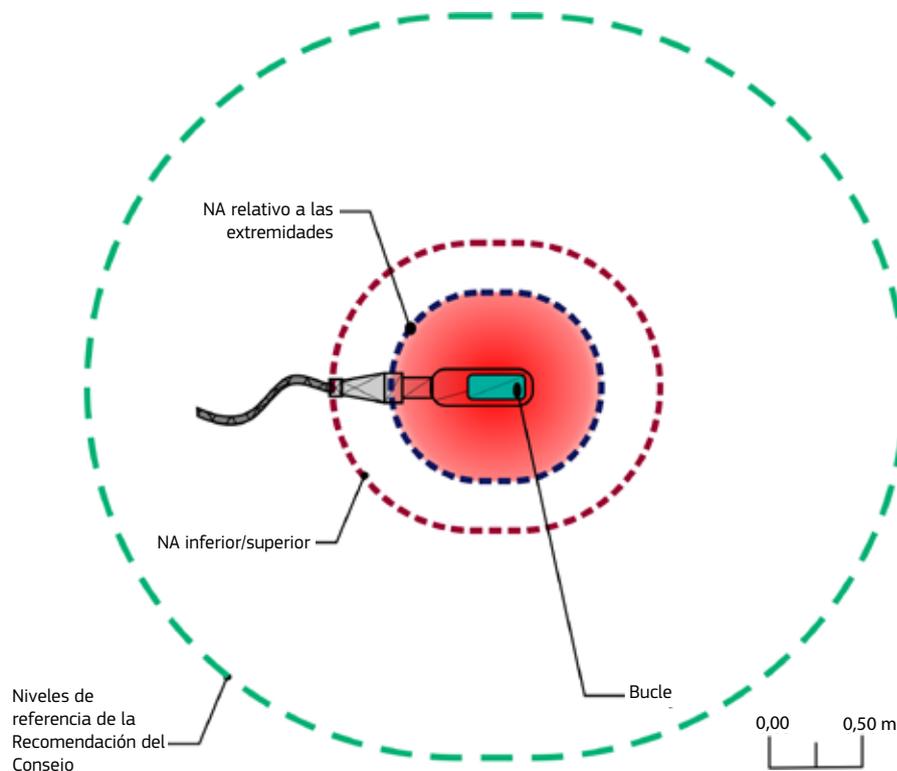
**Figura 6.11. Vista en planta que muestra los contornos dentro de los cuales podrían superarse el nivel de actuación relativo a las extremidades (azul), los niveles de actuación inferior/superior (rojo) y los niveles de referencia dados en la Recomendación 1999/519/CE del Consejo (verde) en torno a la pistola de «tipo X» del taller de reparación cuando se equipa con electrodos de 550 mm**

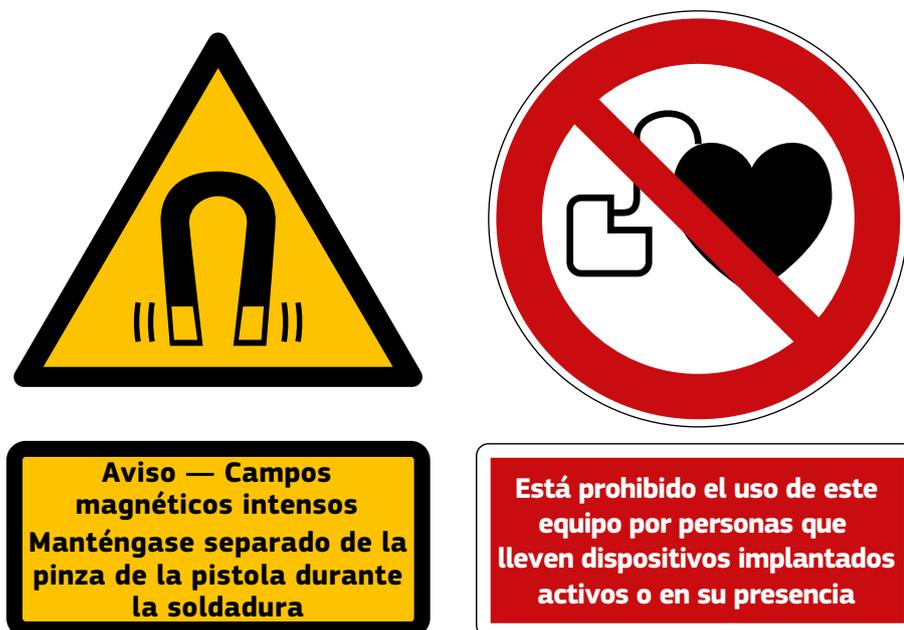
**Figura 6.15. Ejemplos de señales de advertencia de campos magnéticos fuertes y de prohibición de uso del equipo de soldadura por personas que lleven DMIA, o en su presencia**

- Colocar señales en los equipos de soldadura y calentadores advirtiendo de campos magnéticos intensos y prohibiendo su uso a las personas que lleven dispositivos médicos implantados activos (DMIA) o en presencia de tales personas, así como a las que tengan riesgos particulares, como las mujeres embarazadas. Ejemplos de los utilizados en los equipos de soldadura del taller de reparación se muestran en la figura 6.15.

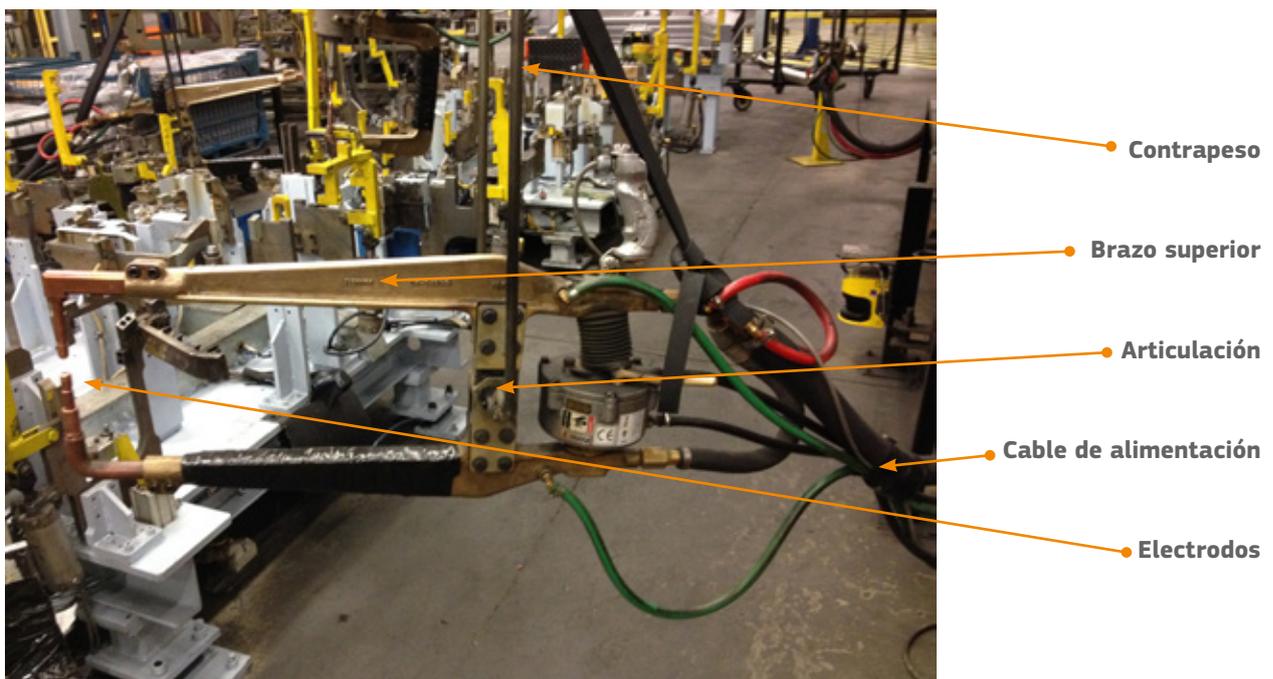
Figura 6.17. La pistola de «tipo X» de 700 mm en la fábrica. Aunque está suspendida de un contrapeso, el tamaño de la pistola significa que los trabajadores tienen que permanecer normalmente cerca de los electrodos para guiarlos y mantenerlos en posición

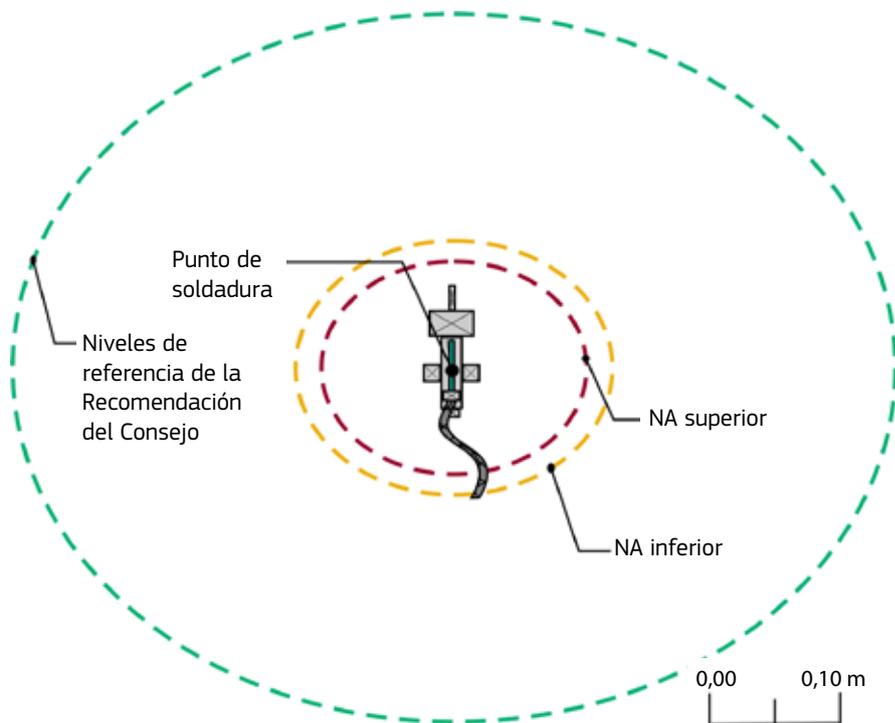
**Figura 6.19.** Vista en planta que muestra los contornos dentro de los cuales podrían superarse el nivel de actuación inferior (amarillo), el nivel de actuación superior (rojo) y los niveles de referencia dados en la Recomendación 1999/519/CE del Consejo (verde) en torno a la pistola de soldar «tipo X» de 130 mm de la fábrica

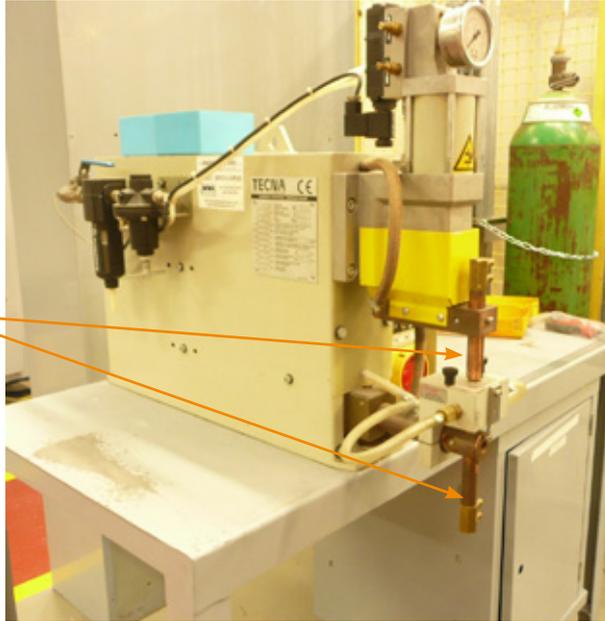
**Figura 7.1. Equipo de soldadura por puntos de banco****Electrodos de soldadura**

El equipo de soldadura por puntos de banco (figura 7.1) se usa normalmente para soldar alambres de acero inoxidable de 1,2 mm para el trocánter. Este equipo se ha diseñado para utilizarse en un banco con el operario colocado delante de la unidad. Funciona normalmente con el 19 % de la intensidad de corriente máxima disponible (3 500 A), es decir, 665 A y utiliza una alimentación eléctrica de 50 Hz. El equipo de soldadura por puntos portátil suspendido (figura 7.2) se utiliza para soldar chapas metálicas. Se compone de brazos de electrodo, que se mueven en un movimiento de pinza para aprisionar las puntas de los electrodos sobre el componente. Trabaja normalmente a 7 000 A y utiliza una alimentación eléctrica de 2 kHz.

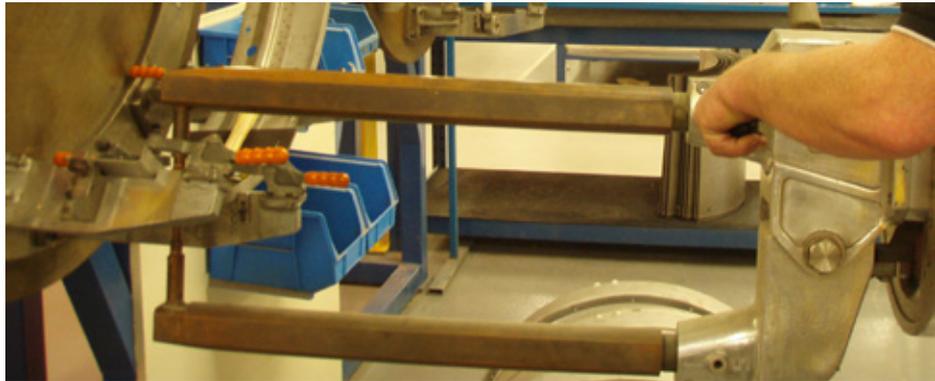
**Figura 7.2. Equipo de soldadura por puntos suspendido portátil**

Se efectuaron las mediciones en la posición de la mano del operario (figura 7.2). En esta posición, la densidad de flujo magnético era del 88 % del NA relativo a las extremidades en esta posición.

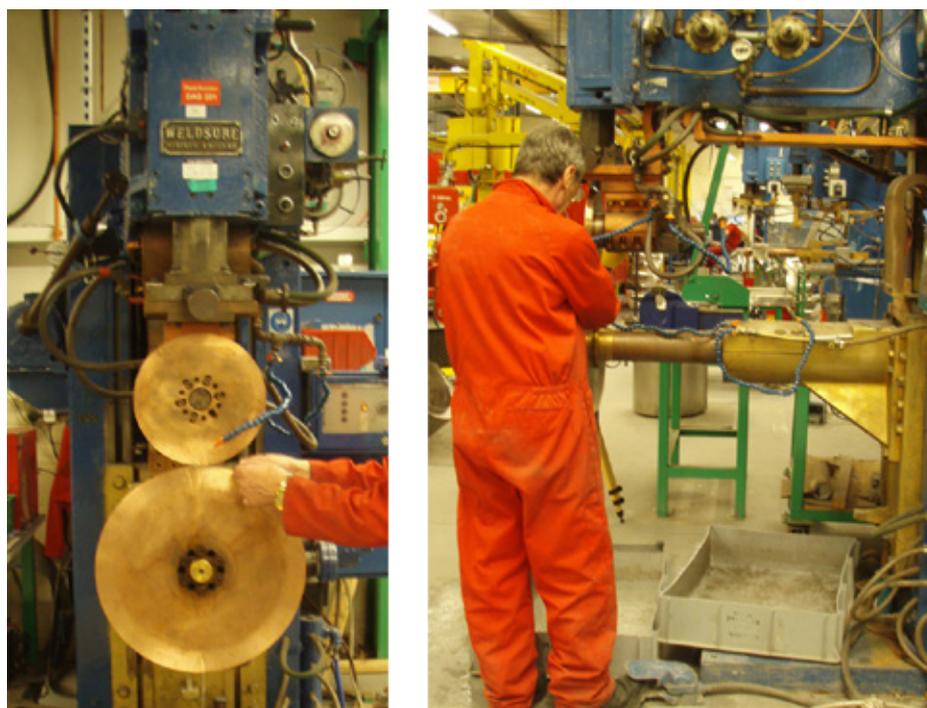
**Figura 7.3. Vistas frontal y lateral del equipo de soldadura en cordón**

El equipo de soldadura en cordón se utiliza para soldar piezas metálicas. Los electrodos tienen forma de disco y giran según pasa el material entre ellos, con lo que la soldadura en cordón se forma progresivamente. Trabaja normalmente a 7 000 A y utiliza una alimentación eléctrica de 50 kHz (figura 7.3).

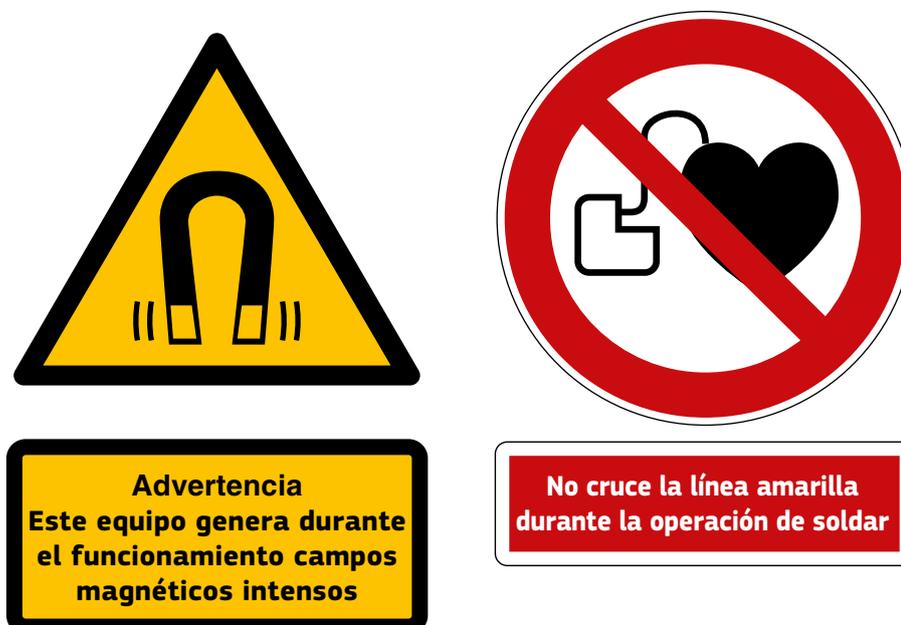
**Figura 7.10. Ejemplos de señales de advertencia de campos magnéticos intensos e ilustración del símbolo de prohibición para las personas que lleven DMIA**

- proporcionar información a los trabajadores sobre el peligro de CEM asociado al equipo de soldadura;
- pintar líneas de demarcación en el suelo alrededor del equipo para indicar dónde podrían superarse los niveles de referencia dados en la Recomendación 1999/519/CE del Consejo;
- prohibir a las trabajadoras embarazadas y los trabajadores con DMIA que utilicen el equipo de soldadura o que crucen las líneas de demarcación;
- poner señales en el equipo de soldadura advirtiendo de la presencia de campos magnéticos intensos, así como señales de prohibición para las personas que lleven DMIA (figura 7.10);
- asegurar mediante los adecuados programas de preparación para el personal nuevo y contacto con los contratistas que las personas que entren en el taller conozcan estos riesgos.

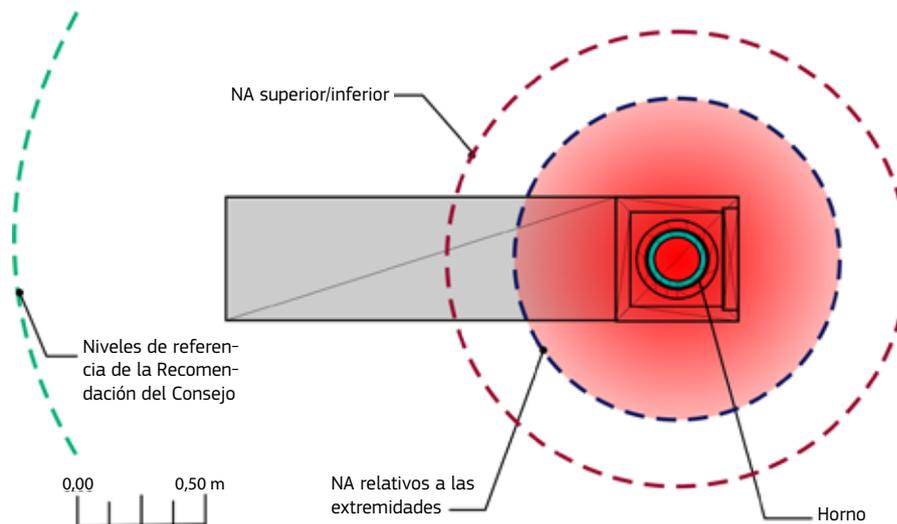
**Figura 8.4. Vista en planta que muestra las curvas de contorno dentro de las cuales podrían superarse los niveles de actuación y los niveles de referencia dados en la Recomendación 1999/519/CE del Consejo en torno al horno de inducción en la instalación con un pequeño volumen de producción de aleaciones**

Las curvas de contorno que se muestran en la figura 8.4 presentan la forma de círculos centrados en el centro del horno. Se observó que el operario no necesitaba entrar en la zona dentro de la curva de contorno de NA superior e inferior cuando el horno estaba funcionando, puesto que todas las operaciones que exigían acceder a esta zona (cargar el crisol en el horno antes del proceso de fundición y descargarlo tras la finalización de ese proceso) se efectuaban con el horno apagado (figura 8.5). Esto indicaba que la mejor actuación para limitar la exposición a los intensos campos magnéticos era impedir el acceso a la zona. Sin embargo, se observó que no era práctico disponer barreras alrededor del horno, ya que esto levantaría obstáculos y aumentaría el peligro de accidentes más serios producidos al manipular los crisoles.

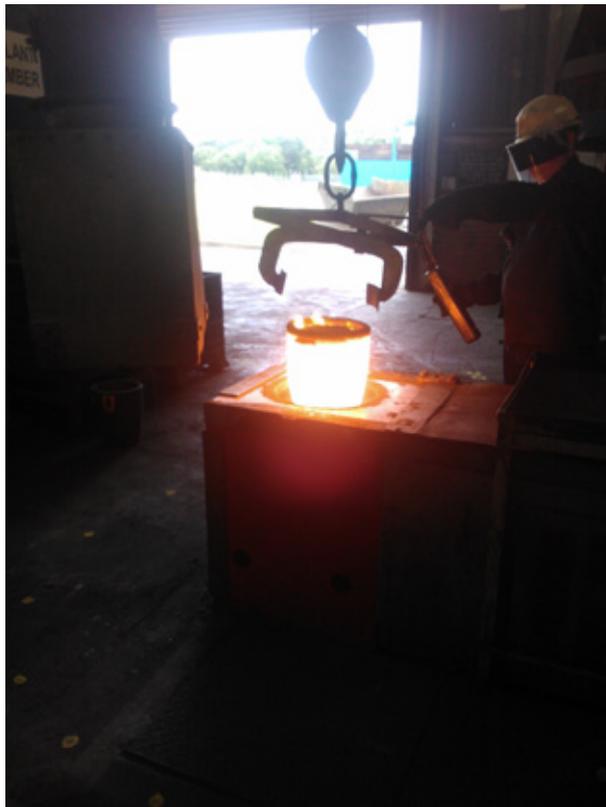
**Figura 8.5. Las labores que implican un acceso próximo al horno se llevaban a cabo con el horno apagado**

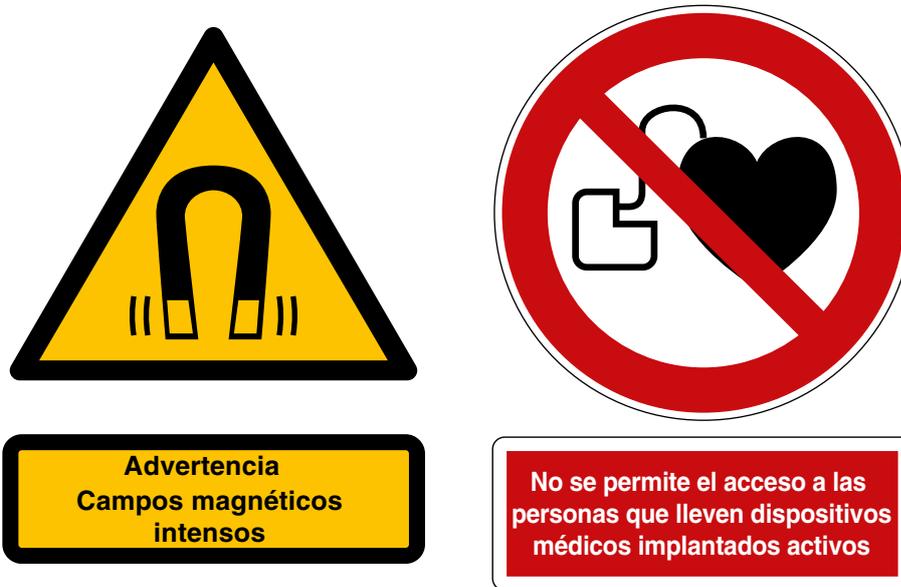
Figura 8.6. Ejemplo de señal de advertencia colocada en los puntos de acceso a las zonas de trabajo

- se impidió entrar en las zonas de trabajo a personas que llevaran implantes médicos;
- se actualizó la película de entrada en servicio sobre la seguridad para incluir una advertencia de la presencia de campos magnéticos intensos y otra para las personas que llevasen implantes médicos;
- se colocaron señales de advertencia, con los pictogramas «campo magnético» y «no deben llevarse implantes médicos» junto con los términos adecuados (figura 8.6), en los puntos de acceso a las zonas de trabajo correspondientes.

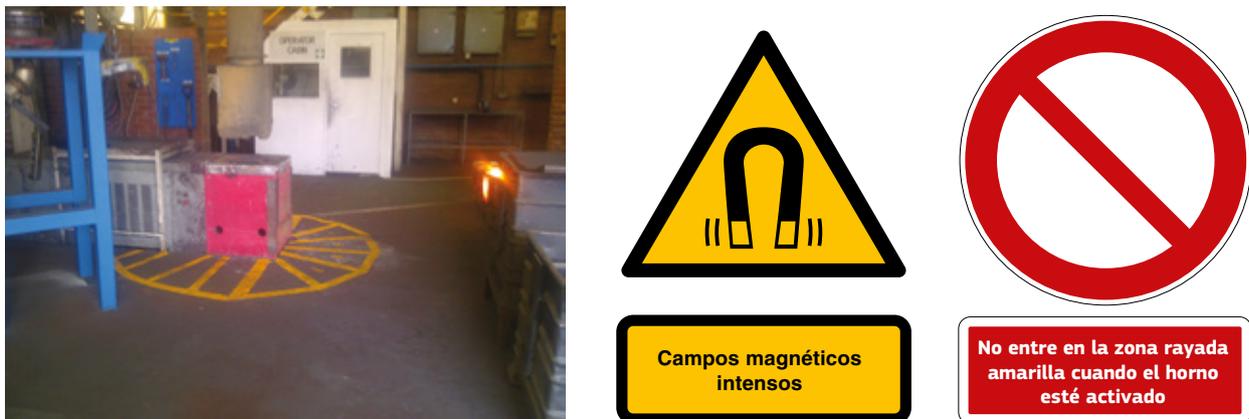
Figura 8.7. Marcas pintadas en el suelo y señal de advertencia asociada para indicar el área en la que se pueden superar los niveles de actuación

- se pintaron marcas en el suelo alrededor del horno de inducción en la instalación de pequeño volumen de producción de aleaciones para indicar la zona en la que se superaban los NA (figura 8.7) y se instruyó a los trabajadores para que no entrasen en ella mientras estuviesen funcionando los hornos;
- se colocaron señales de advertencia, con los pictogramas «campo magnético intenso» y de prohibición junto con los términos adecuados (figura 8.7), junto al horno de inducción.

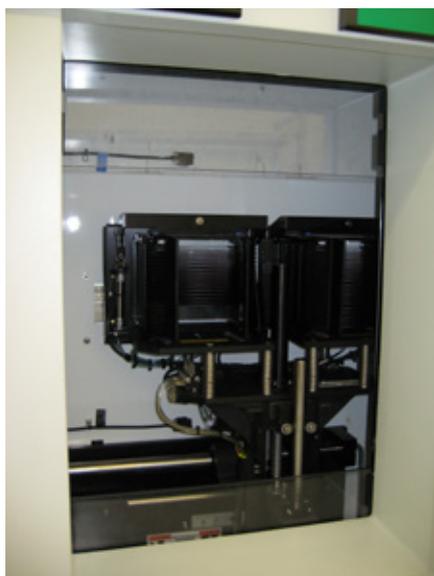
**Figura 9.1. Zona de carga de obleas**

La labor del portador del marcapasos implica normalmente la carga de obleas en los dispositivos de plasma de RF y el manejo de estos dispositivos (figura 9.1).

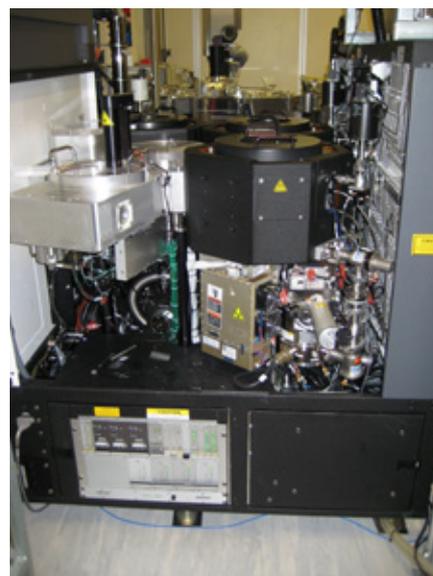
**Figura 9.2. Cámaras de reacción en el área de mantenimiento**

Los aparatos de plasma de RF de este lugar de trabajo son normalmente una fuente de RF y una cámara de reacción evacuada (figura 9.2). Algunos dispositivos incorporan «in situ» varias fuentes de RF y/o varias cámaras de reacción. El campo de RF generado se utiliza para establecer y mantener una descarga de plasma, que se emplea para llevar a cabo procesos tales como el grabado, la deposición y la eliminación de capas de la oblea dentro de la cámara. Las frecuencias de RF generadas pueden variar desde algunos centenares de kHz hasta unos pocos GHz. Las frecuencias utilizadas comúnmente son las de 400 kHz, 13,56 MHz y 2,45 GHz.

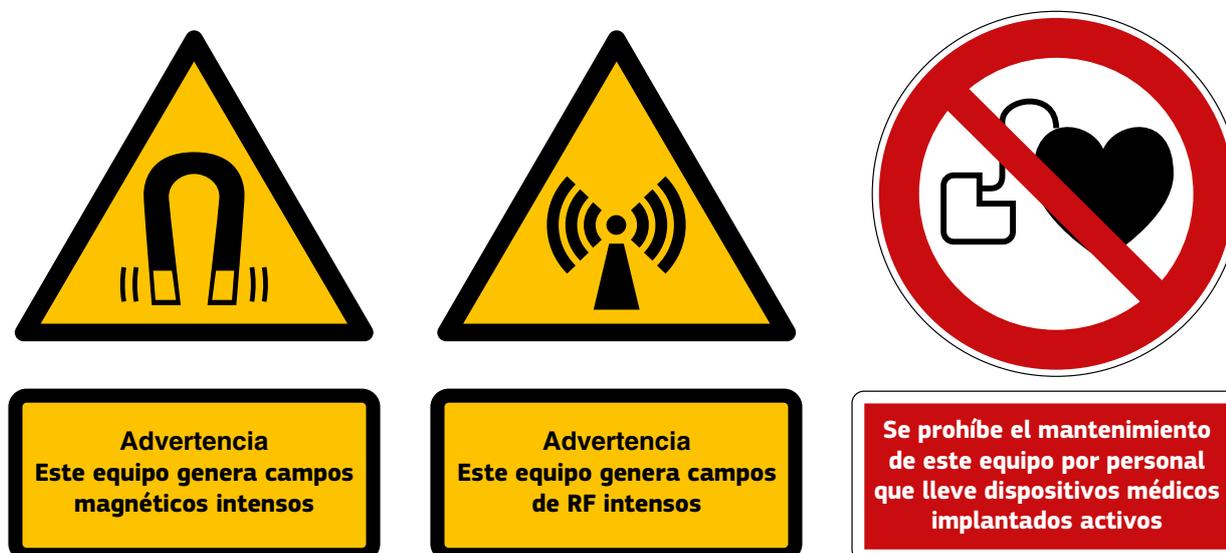
**Figura 9.5. Ejemplos de señales de advertencia de campos magnéticos y de RF intensos e ilustración del símbolo de prohibición para las personas que lleven DMIA**

- poner señales de advertencia de campos magnéticos o de RF (según corresponda) intensos, así como señales de prohibición para las personas que lleven dispositivos médicos implantados activos (DMIA), en los equipos que contengan imanes potentes y en paneles desmontables que den acceso a niveles potencialmente altos de campos de RF (figura 9.5).

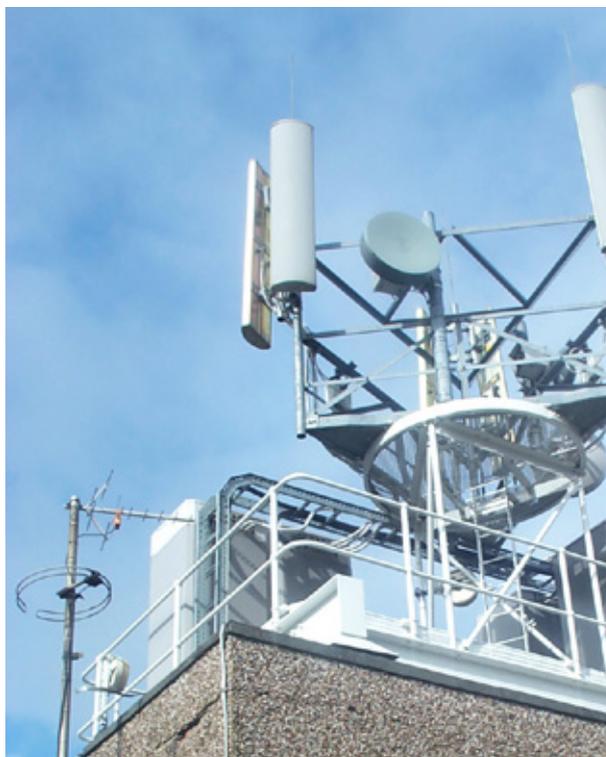
**Figura 10.1. Antenas sectoriales de telefonía móvil y una antena de disco para transmisión de microondas en el tejado de la caja del ascensor**

Las azoteas de los edificios suelen utilizarse como estructuras de montaje útiles para una diversidad de antenas de telecomunicaciones cuyo funcionamiento se aprovecha de su mayor elevación o mejor campo visual. Este caso práctico hace referencia a un edificio con tal uso (figura 10.1), que recientemente había cambiado de propiedad. El nuevo propietario quería cumplir la obligación legal y evaluar todos los riesgos para los trabajadores que se encontraran en la azotea.

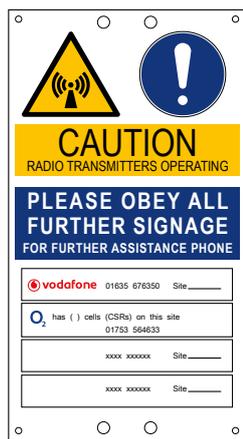
a) En la puerta que da a la azotea

- La puerta de acceso a la azotea estaba cerrada con llave, controlada por el encargado de seguridad del edificio. Se había fijado en el interior de la puerta una señal de advertencia de la presencia de antenas de radiofrecuencia (figura 10.5a).
- Las antenas sectoriales de telefonía móvil estaban montadas en los tramos superiores de la caja del ascensor y las zonas de exclusión asociadas eran inaccesibles. Se habían fijado señales de advertencia en los mástiles de montaje (figura 10.5b) y en el revestimiento de las antenas (figura 10.5c).
- La escalera que daba acceso al tejado de la caja de ascensor estaba cerrada con llave y se había fijado una advertencia (figura 10.5d).
- Las antenas de disco estaban montadas en altura sobre mástiles y sus haces eran inaccesibles. (En cualquier caso, el propietario dispone de pruebas escritas del operador de que no hay zonas de exclusión).

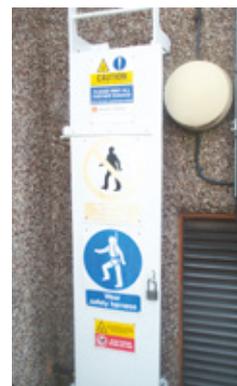
d) En la escalera al tejado de la caja de ascensor

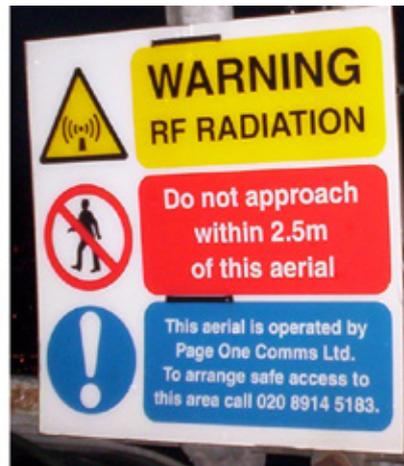
b) La nueva señal de advertencia

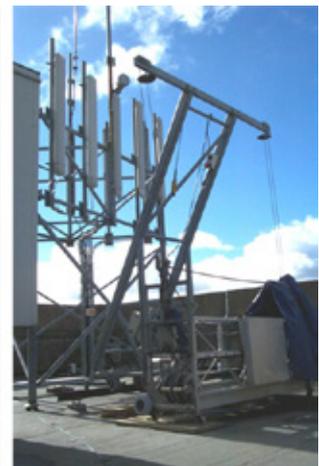
c) La góndola del limpiador de ventanas ya no puede levantarse frente a las antenas

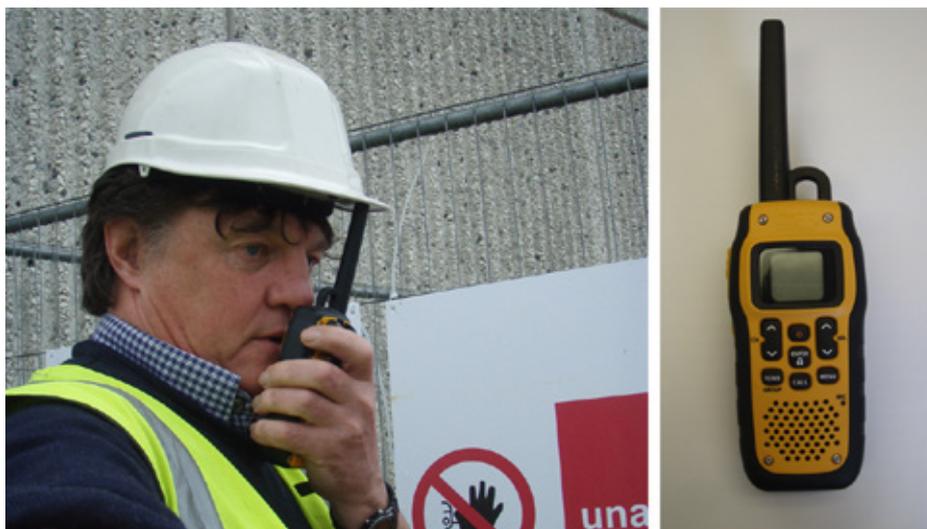
**Figura 11.1. Trabajador en la obra empleando un emisor-receptor portátil**

Los trabajadores podían comunicarse entre sí empleando emisores-receptores portátiles que funcionaban empleando el servicio PMR (Private Mobile Radio) 446 sin licencia (figura 11.1). Los aparatos estaban disponibles para su uso por todos los trabajadores en la obra.

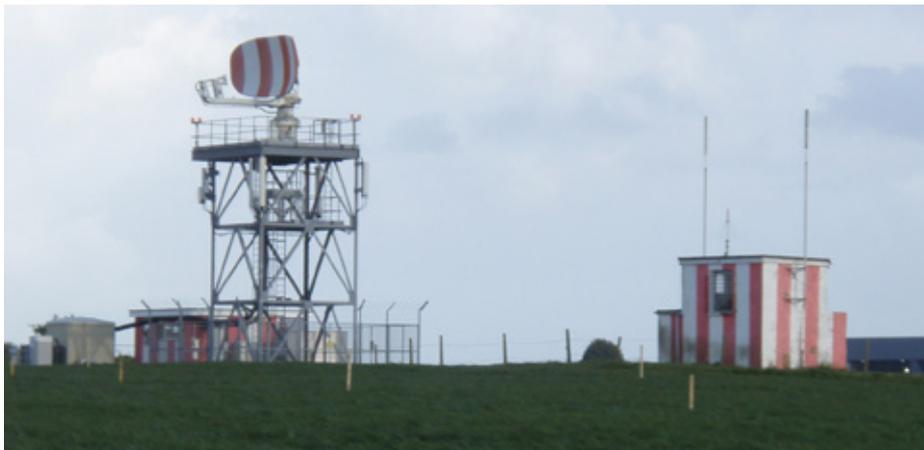
**Figura 12.1. Ejemplo de radar de vigilancia de un aeropuerto**

El radar se compone de un generador de RF, que produce impulsos de radiación de RF, y una antena giratoria. El generador de RF estaba instalado en una cabina de equipos y la antena estaba montada en la parte superior de una torre de celosía de acero. La señal procedente del generador de RF se llevaba a la antena mediante una guía de onda rectangular. Se muestra un ejemplo del radar de vigilancia de un aeropuerto en la figura 12.1, y las especificaciones técnicas del radar, en el cuadro 12.1.

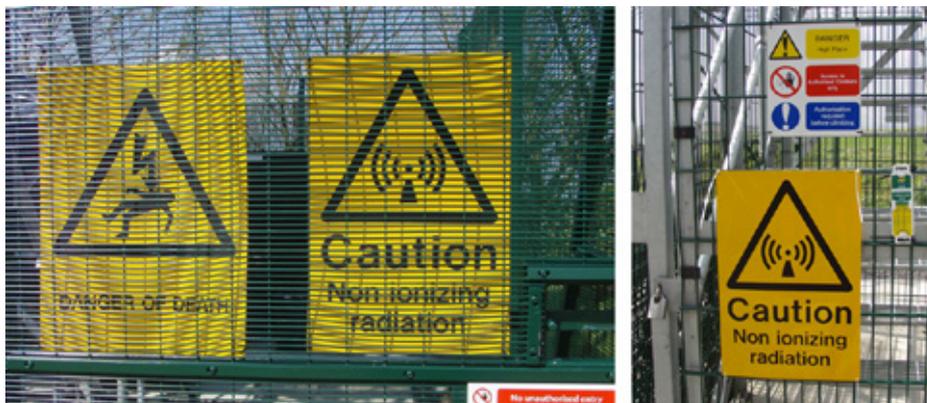
**Figura 12.4. Señales de advertencia en la cancela del complejo del radar (izquierda) y en la de la torre de antena (derecha)**

- la escalera para acceder a la torre de antena estaba cerrada con llave tras una cancela separada dentro del complejo;
- se habían colocado señales de advertencia (figura 12.4) en la cancela del complejo del radar y en la de la escalera que accede a la torre de antena;
